PROYECTO MANTENIMIENTO

Análisis de la Problemática

Se realizó un levantamiento técnico el día 28 de marzo de 2023. Dicha visita se realizó en compañía del personal de la planta que nos apoyó para identificar el área a intervenir que está indicada en el layout de intervención.

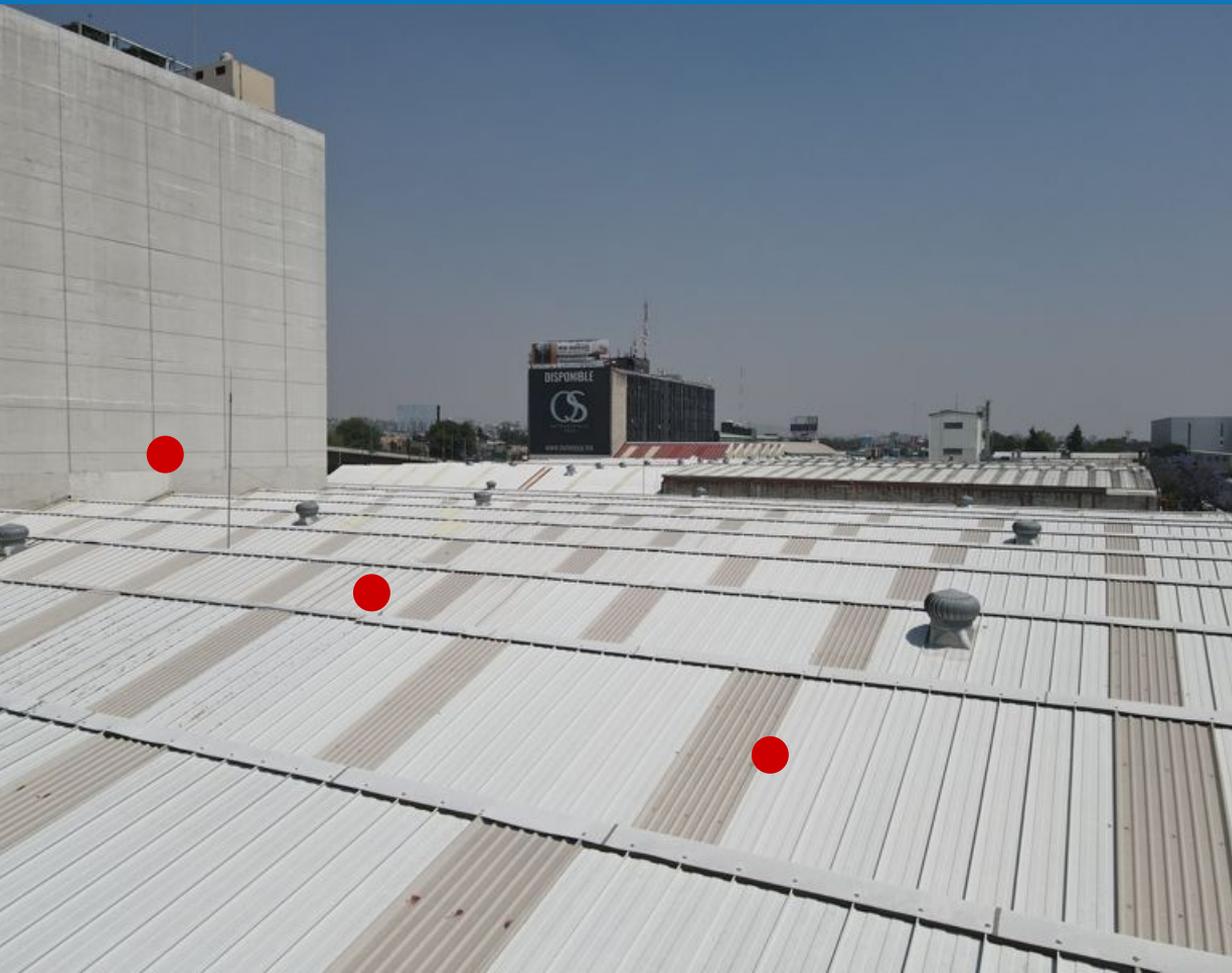
Cumbrera

El sellado de los traslapes y en la tornillería se observa desgastado y agrietado, todos estos factores a la larga nos representan riesgos de filtración al interior, por lo cual es recomendable un nuevo sellado con sellador de calidad industrial, en todo el desarrollo de la lámina incluido las botaguas que baja por él contra muro de traslúcido.

Moldura perimetral

Los sellos colocados en sus traslapes de lámina/lámina en la moldura perimetral se encuentran desgastados y en algunos casos con microfisuras. Es una sección en la cual hay muchos riesgos de filtración de agua al interior. Por lo cual su sellado debe de ser el adecuado con materiales de calidad industrial.

Canaletas

Las canaletas presentan contaminación en todo su desarrollo con diversos materiales adheridos. El sellador en los casquillos y bajadas de agua ya cumplió con su tiempo de vida útil y presenta desprendimientos. Esto no permite la libre evacuación del agua pluvial sobre sus bajadas. Recomendamos limpiar y descontaminar toda la superficie de la canaleta, quitar los materiales en mal estado y volverá sellar sus traslapes de lámina/lámina y casquillos con sellador de poliuretano de calidad industrial.

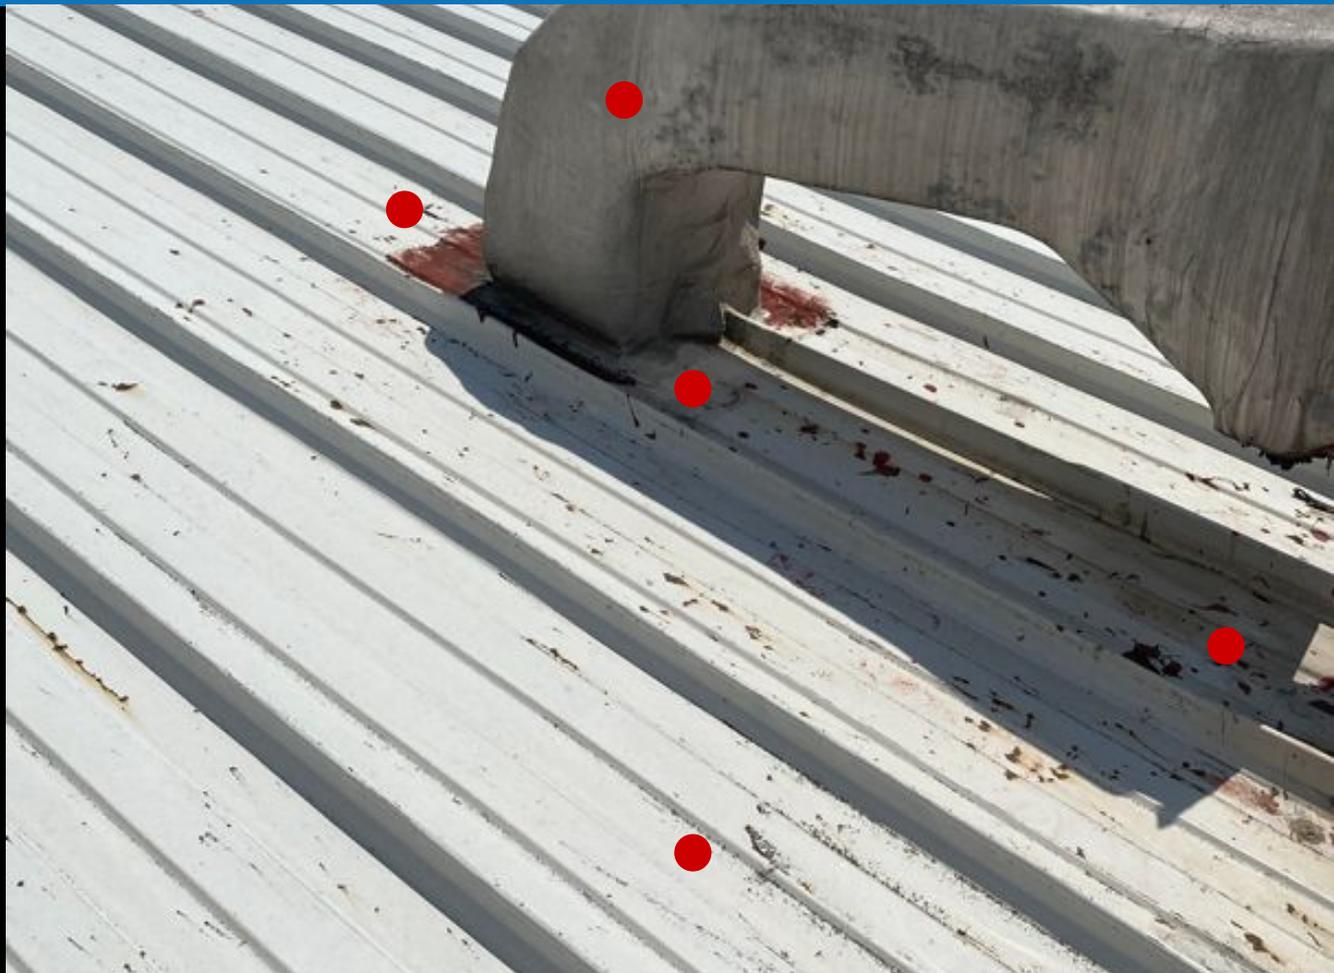
Equipos en Cubierta

Los equipos, al ser elementos ajenos a la cubierta, siempre representan un riesgo latente de filtración al interior, más si los sellos se observan desgastados y sucios, con lo cual consideramos que un sellado de su perímetro es lo más adecuado para evitar filtraciones al interior.

Tornillería Expuesta y traslapes.

La tornillería en la parte del contramuro en los dientes de sierra se observan desgastados por el paso del tiempo, contaminación, intemperie, entre otros factores que provocan fisuras, grietas y desprendimientos recomendables realizar el sellado adecuado y total de la tornillería con productos de calidad industrial para que pueda conservarse en buenas condiciones, ya que al ser un tipo de lámina con tornillería expuesta suelen tener problemas en el sellado de la misma.
