PROYECTO MANTENIMIENTO

Análisis de la Problemática

Se realizó un levantamiento técnico el día 03 de abril de 2023. Dicha visita se realizó en compañía del personal de la planta, en la que se enumeraron las diferentes problemáticas que tienen en las naves con relación al tema de filtraciones.

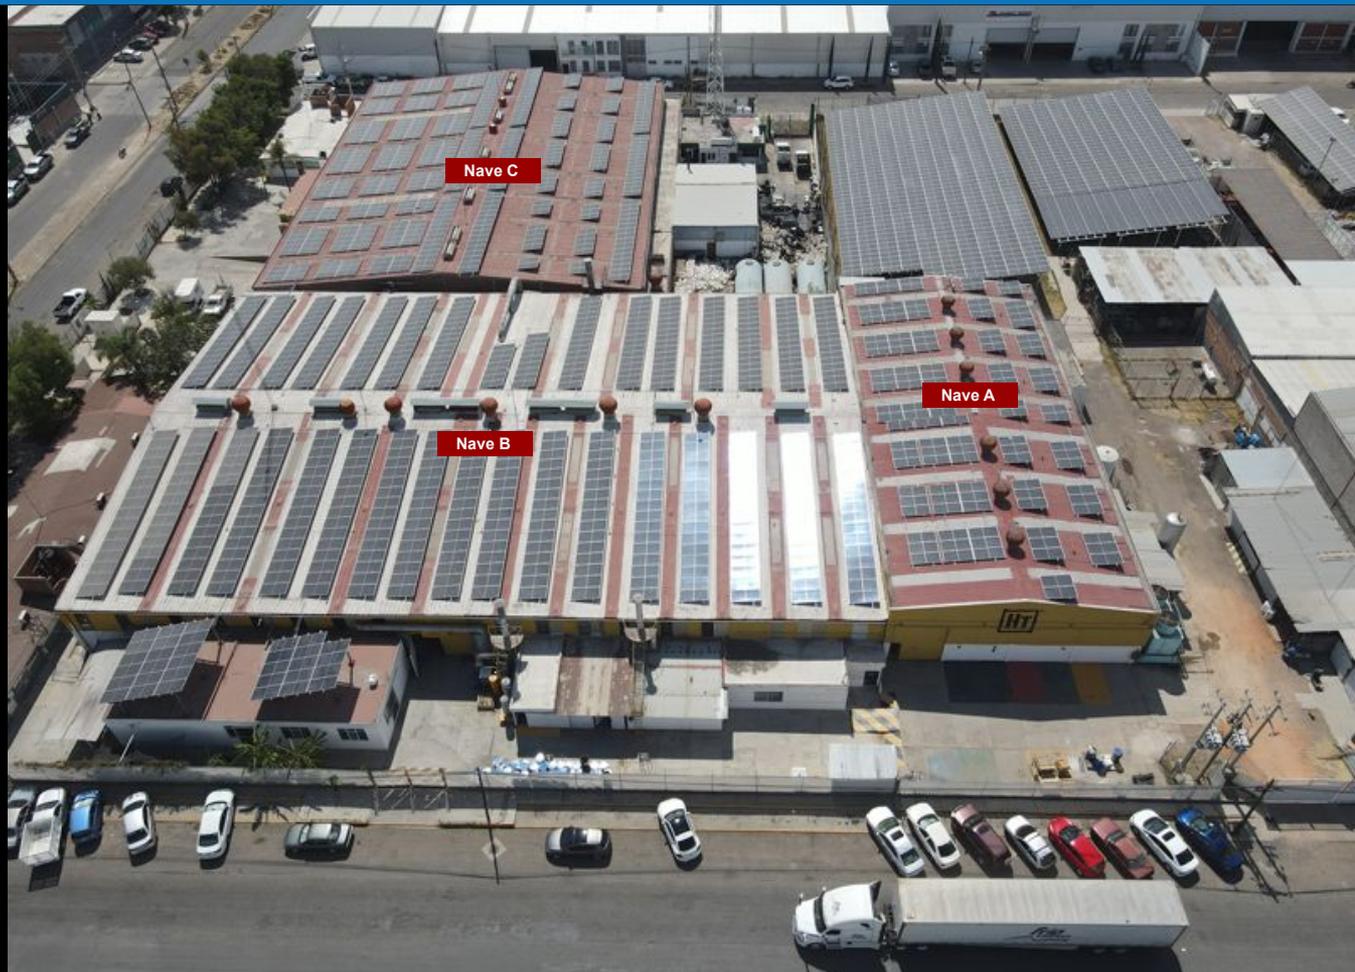
Se dividió la planta en tres naves (indicadas en el layout adjunto). En la nave "A" se pudo identificar un sistema mixto de cubierta, producto probablemente de una ampliación en el pasado. Por la antigüedad de la planta se puede observar que los elementos que conforman la cubierta aparecen desgastados por el paso del tiempo; se identificaron traslapes desgastados, tornillería con sellado agrietado, sucio y sin vida útil, los traslucidos han cumplido su vida útil esto se puede observar en el color y apariencia de dichos elementos, en los equipos en cubierta (cebollas principalmente) es importante realizar un sellado periódico para eliminar que sean focos de filtración.

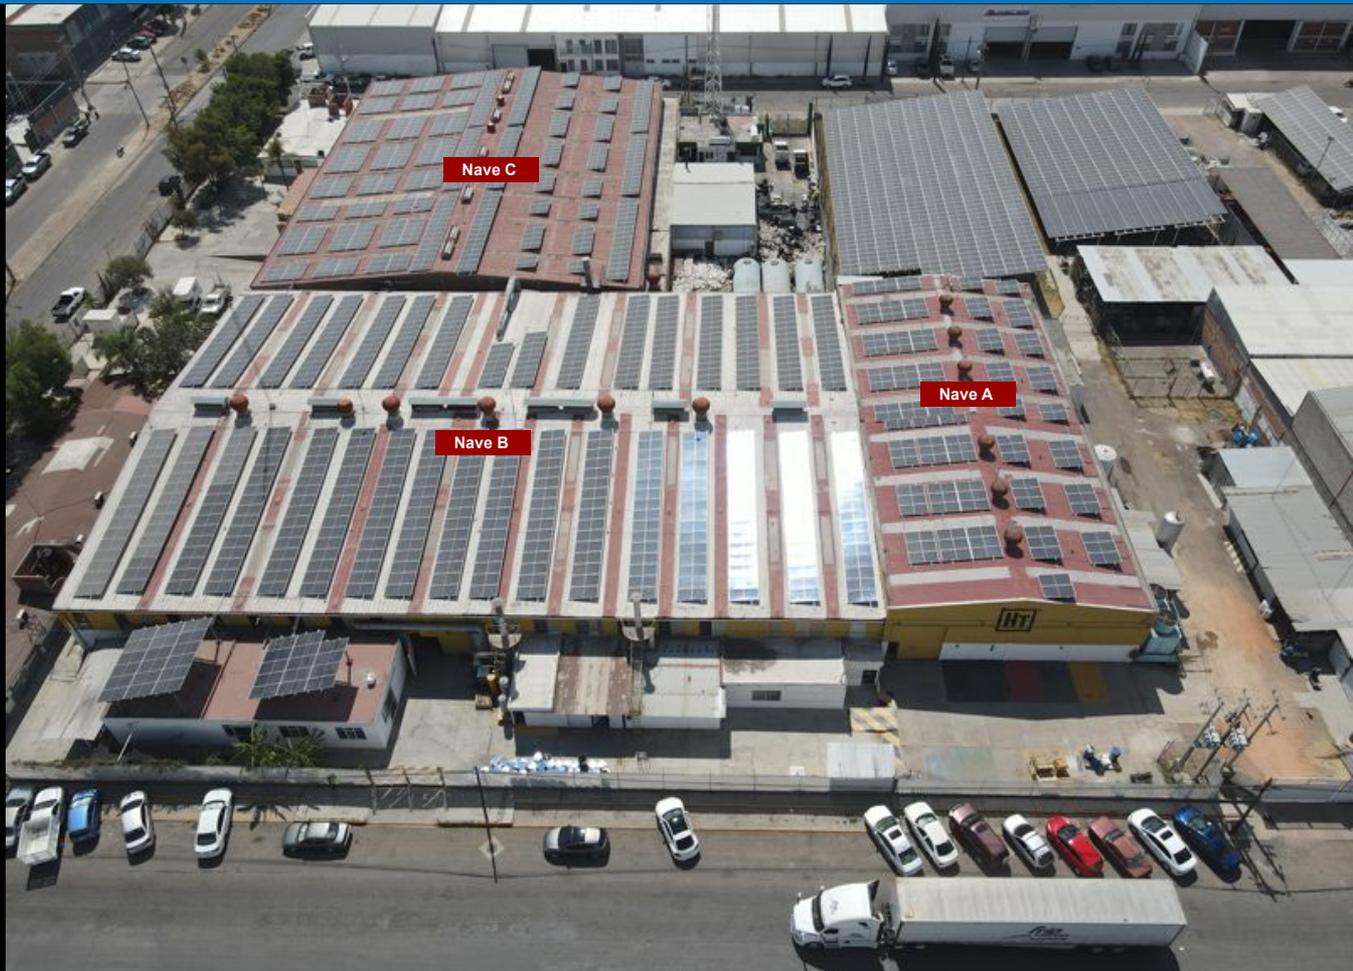
En las Naves “B” y “C” nos encontramos que las cubiertas han sido recubiertas con espuma de poliuretano; si bien este componente tiene una función efectiva a corto plazo, a largo plazo suele generar muchos problemas en las cubiertas; ya que es un elemento muy rígido para el tipo de estructura que generalmente se maneja en las naves industriales, lo que provoca que con el paso del tiempo se rompa, genere filtraciones y humedad en la capa de poliuretano y este pase directamente a la lámina de la cubierta. Por lo cual no estamos considerando el mantenimiento de esta área, solo nos enfocaremos en el cambio de láminas traslúcidas, ya que se observan al final de su vida útil.

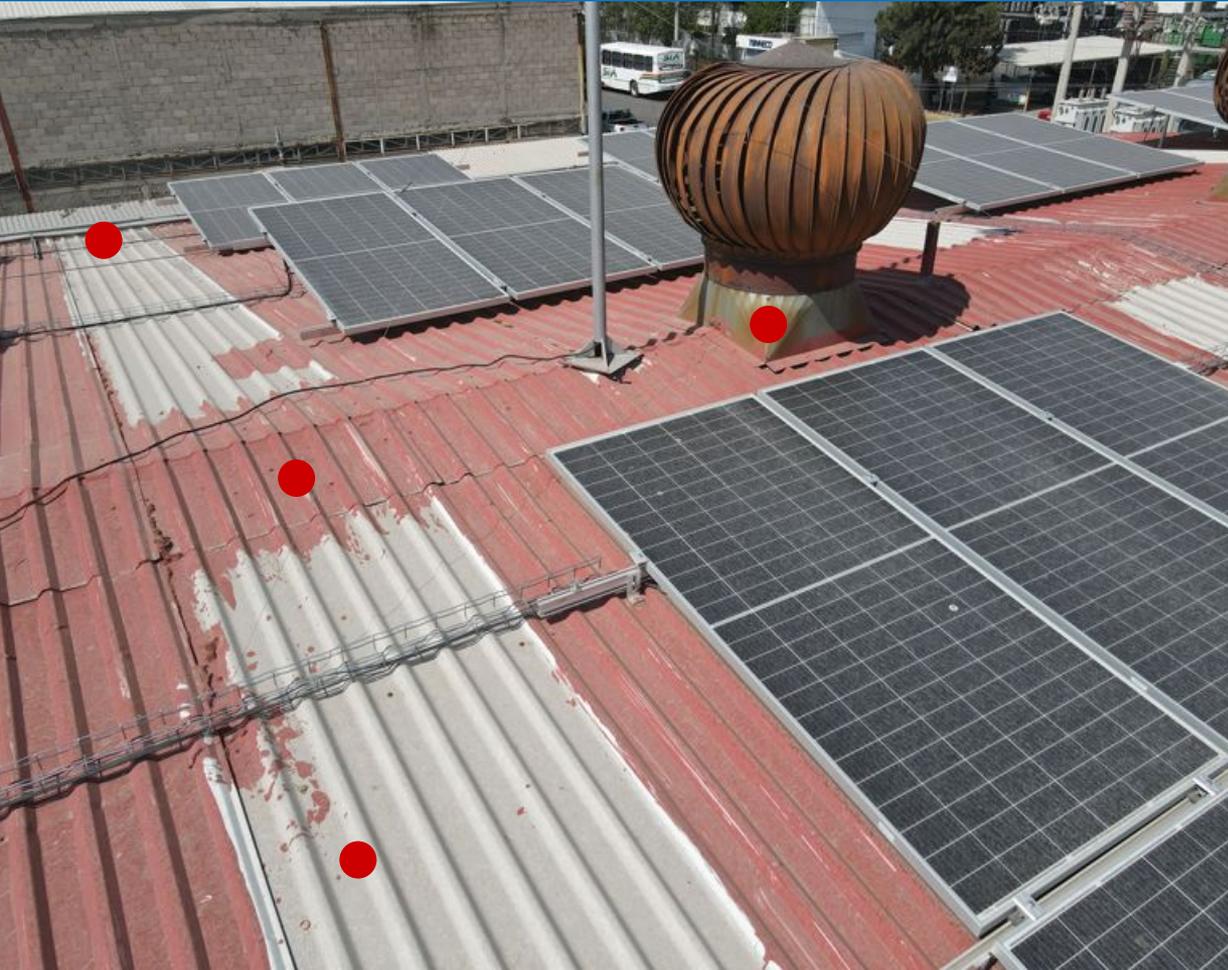
Nave A

El sellado de los traslapes entre láminas y en la tornillería se observa desgastado y agrietado, todos estos factores a la larga nos representan riesgos de filtración al interior, por lo cual es recomendable un nuevo sellado con sellador de calidad industrial.

Los sellos colocados en sus traslapes de lámina/lámina en la moldura perimetral se encuentran desgastados, ya cumplieron su tiempo de vida útil. En varias secciones se encuentran mal instaladas, ya que está separada la charola de la techumbre. Hay acumulación de humedad en varias secciones y el sellador colocado ya están fisurados y con grietas considerables. Es una sección en la cual hay muchos riesgos de filtración de agua al interior.

Las canaletas presentan contaminación en todo su desarrollo con diversos materiales adheridos. El sellador en los casquillos y bajadas de agua ya cumplió con su tiempo de vida útil y presenta desprendimientos. Esto no permite la libre evacuación del agua pluvial sobre sus bajadas. Recomendamos limpiar y descontaminar toda la superficie de la canaleta, quitar los materiales en mal estado y volverá sellar sus traslapes de lámina/lámina y casquillos con sellador de poliuretano de calidad industrial.

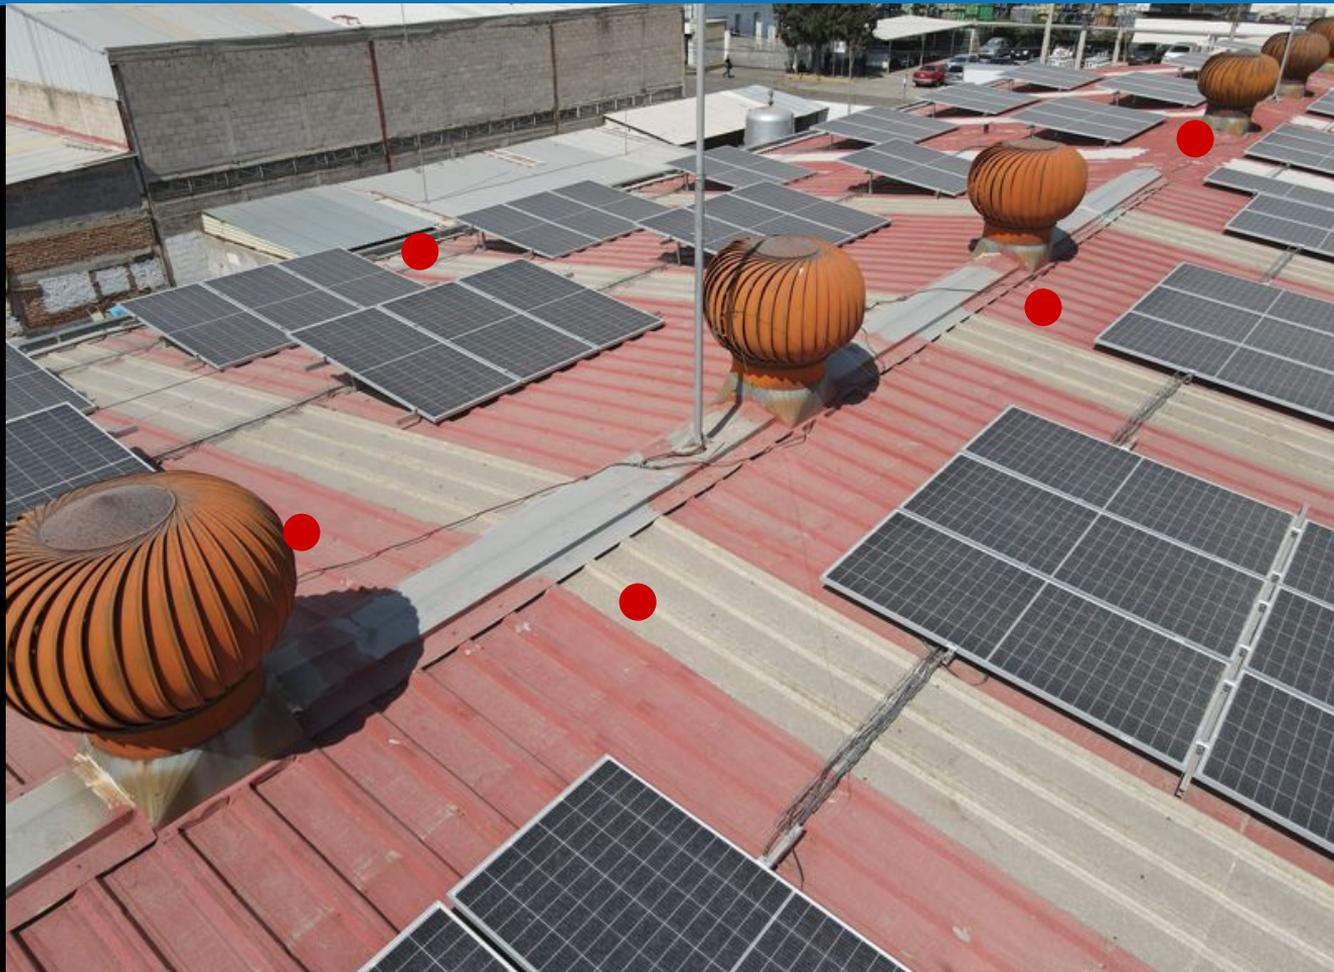
Nave A

La tornillería y traslapes se observan desgastados por el paso del tiempo, contaminación, intemperie, entre otros factores que provocan fisuras, grietas y desprendimientos recomendables, realizar el sellado adecuado y total de la cubierta con productos de calidad industrial para que pueda conservarse en buenas condiciones, ya que al ser un tipo de cubierta con tornillería expuesta suelen tener problemas en el sellado de la misma, es conveniente revisar y sellar los traslapes tanto longitudinales como transversales, así como toda la tornillería para evitar filtraciones al interior.

Los equipos, al ser elementos ajenos a la cubierta, siempre representan un riesgo latente de filtración al interior, más si los sellos se observan desgastados y sucios, con lo cual consideramos que un sellado de su perímetro es lo más adecuado para evitar filtraciones al interior.

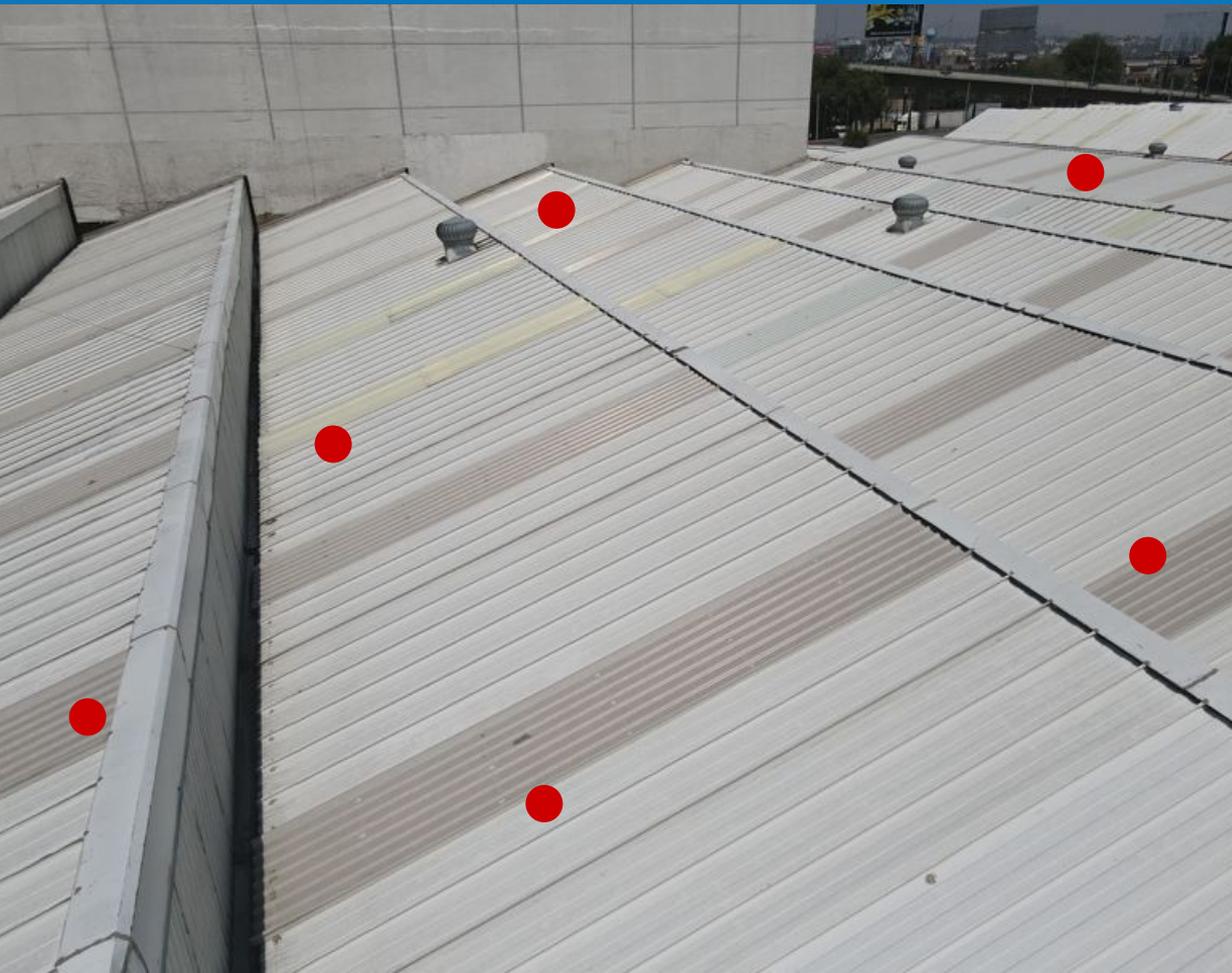
Nave B / C

- **Antigüedad:** La nave actualmente cuenta con más de 20 años de vida, lo que nos indica que las láminas translúcidas son láminas de acrílico reforzado con fibra de vidrio, las cuales, según el fabricante; cuentan con una garantía 18 años.

- **Decoloración:** una vez identificado el tipo de material de las láminas translúcidas por la decoloración del material, nos damos cuenta del paso del tiempo, lo que nos indica que han cumplido con su vida útil.

- **Deformaciones:** al estar a la intemperie con constante exposición al sol, lluvia y otros agentes, las láminas se van deformando, por lo cual se desprende de las uniones que las mantienen en cubierta, lo que genera que exista un riesgo latente de filtración al interior de la nave.

- **Afloramiento** del producto, una señal inequívoca que nos indica que el producto ha cumplido con su vida útil es la visibilidad de la fibra de vidrio a través de pequeños filamentos observables a simple vista, esto nos indica que la lámina se va desgastando, haciéndola cada vez más delgada, lo que en un futuro puede provocar, astillamientos, perforaciones o en casos extremos la ruptura total de la lámina.
