# FANASA

## PROYECTO MANTENIMIENTO

## Análisis de la Problemática

Se realizó una visita a la planta de FANASA ubicada en Querétaro el día martes 23 de mayo de 2023, respondiendo a la solicitud de un proyecto para la mejora de iluminación en el interior de la nave.

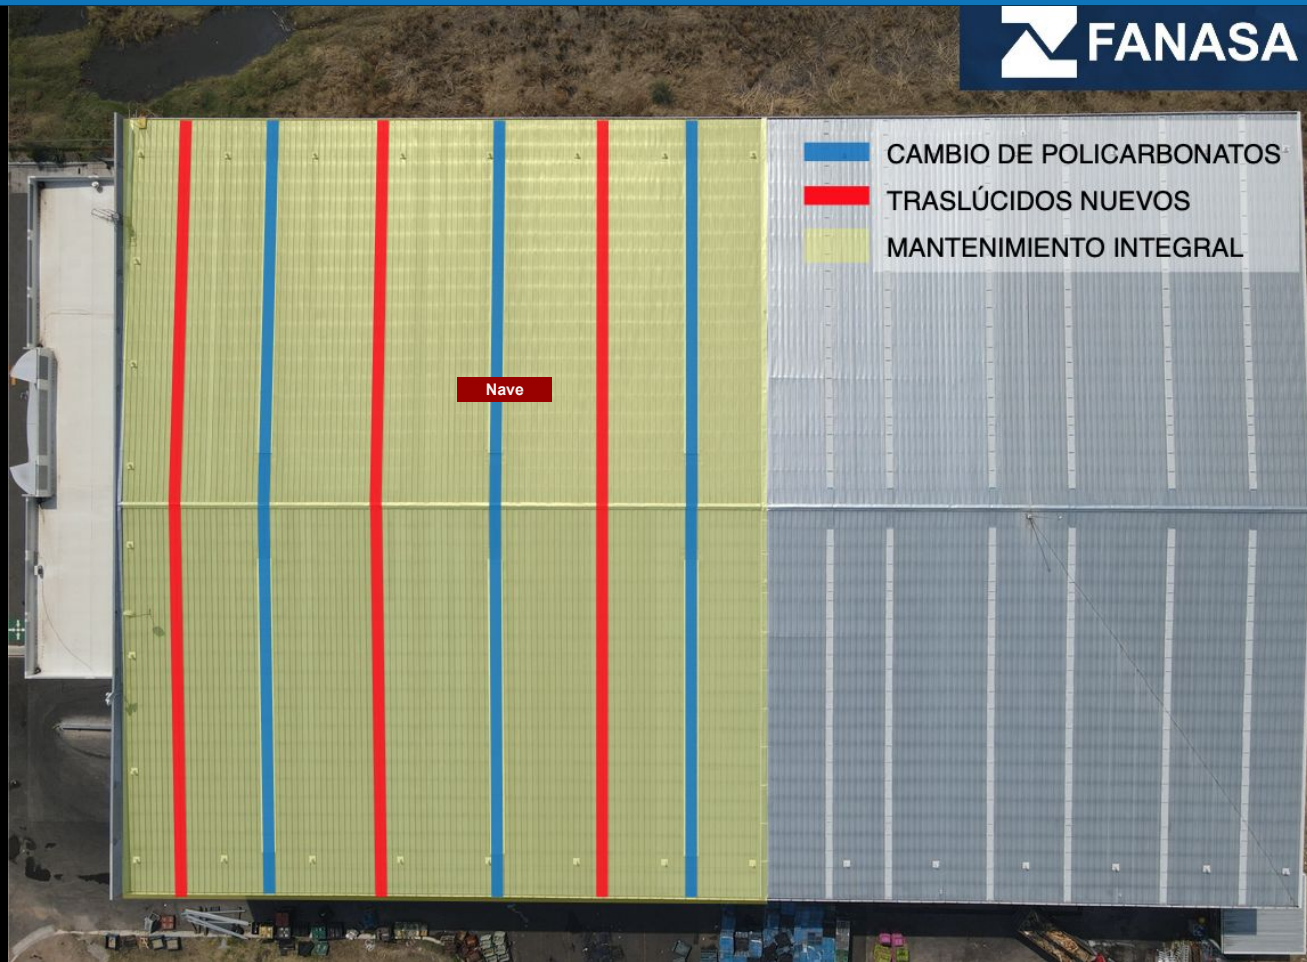
Durante la visita se tuvo oportunidad de realizar un recorrido al interior de la planta para medir la cantidad de luxes en general, así como para revisar la ubicación de las láminas traslúcidas, posteriormente se realizó una supervisión a la techumbre con ayuda de un dron donde pudimos observar la cubierta a detalle y el estado de los policarbonatos después de 7 años; los cuales ya cumplieron su vida útil. Se observan opacos, desgastados y con microperforaciones, representando un riesgo de filtración al interior de la nave.

Para la propuesta de iluminación (ver layout adjunto) además del cambio de policarbonatos se propone la instalación de tres líneas adicionales de traslúcidos para mejorar la iluminación al interior, dichas láminas traslúcidas son las de mejor calidad en el mercado y cuentan con las siguientes características:

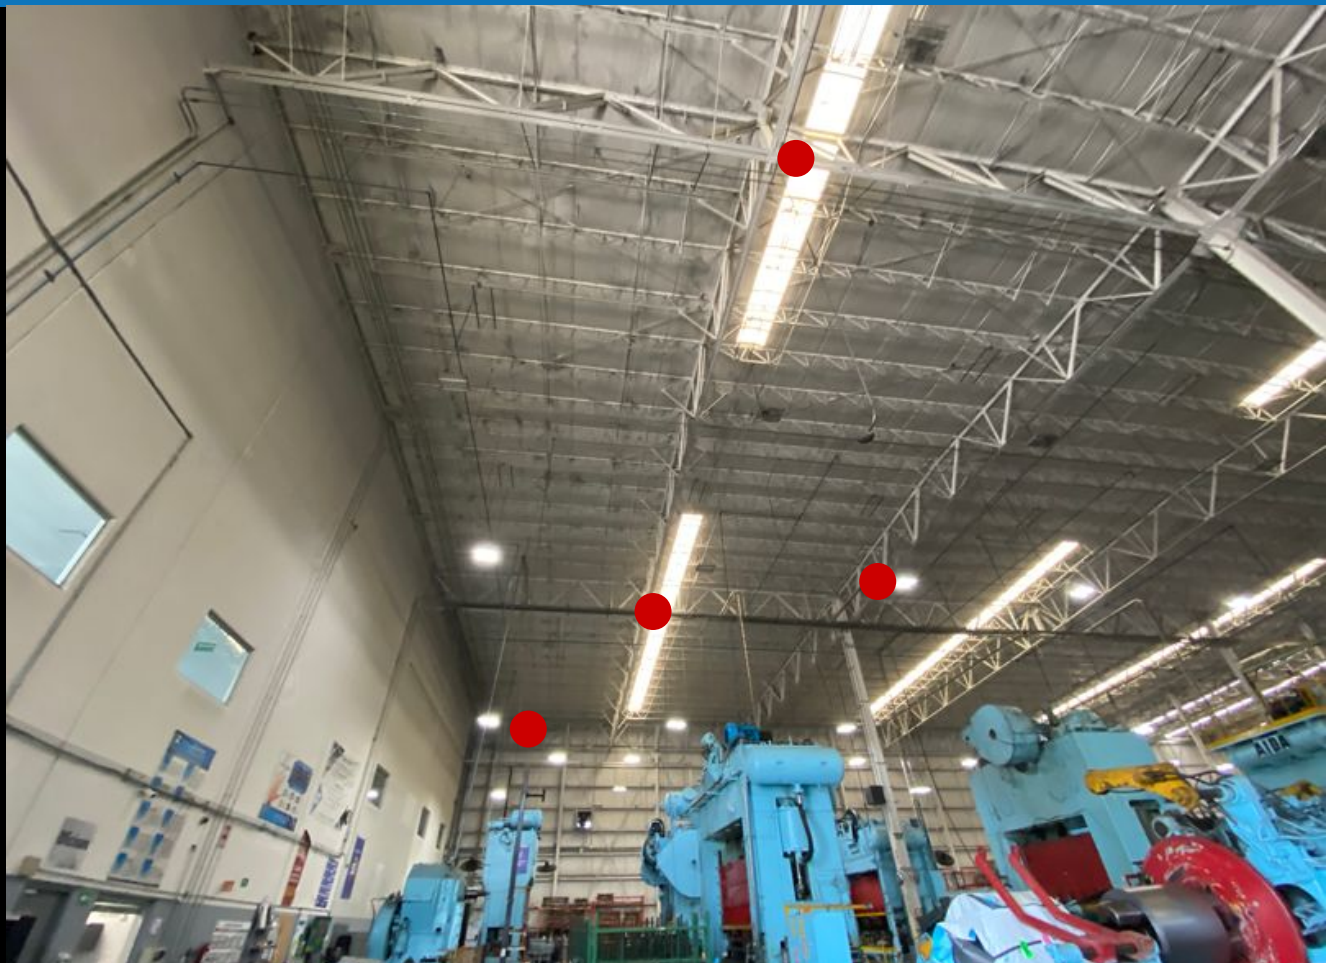
Imágenes del estado actual de la nave y de la calidad de los policarbonatos existentes.

Se puede observar déficit de iluminación a causa del estado de los policarbonatos. Lo que conlleva a que se utilicen, en el día, las luminarias internas de la nave. Ocasionando con esto un incremento en gastos por electricidad.

Dado que las traslúcidas se encuentran dentro de su vida útil, recomendamos un sellado de tornillería, y sus uniones con la lámina de cubierta, a lo largo de su desarrollo, con esto garantizamos la hermeticidad de estas.

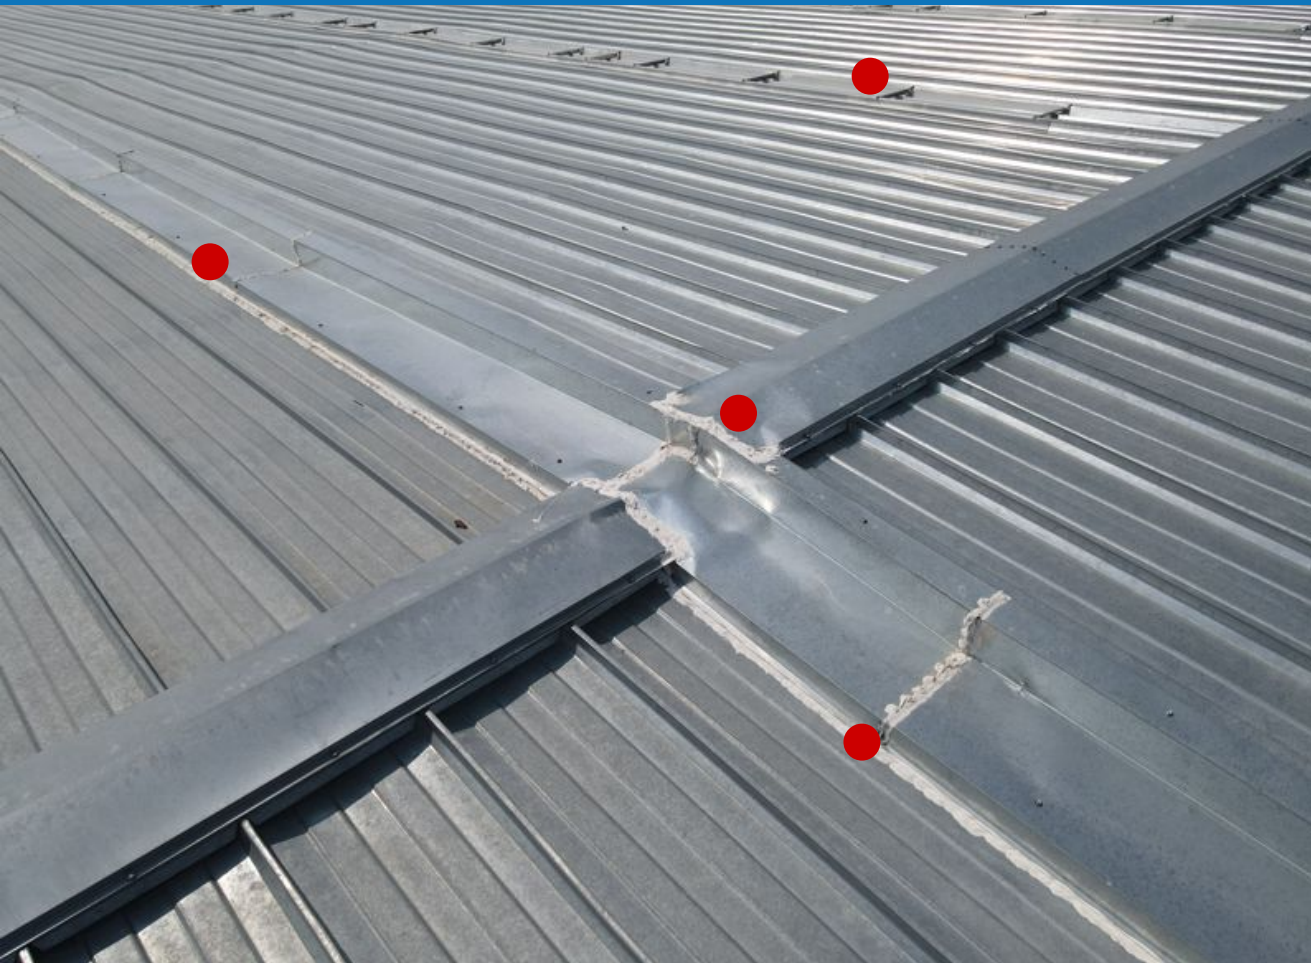
#### **Tornillería Expuesta y Traslapes.**

La tornillería y traslapes se observan desgastados por el paso del tiempo, contaminación, intemperie, entre otros factores que provocan fisuras, grietas y desprendimientos. Es recomendable realizar el sellado adecuado y total de la cubierta con productos de calidad industrial para que pueda conservarse en buenas condiciones, ya que al ser un tipo de cubierta con tornillería expuesta suelen tener problemas en el sellado de la misma, es conveniente revisar y sellar los traslapes tanto longitudinales como transversales, así como toda la tornillería para evitar filtraciones al interior.
