MORESA PISTONES

PROYECTO MANTENIMIENTO

Análisis de la Problemática

Se realizó un levantamiento técnico el día 14 de junio de 2023. Dicha visita se realizó en compañía del personal de la planta que nos apoyó para identificar el área a intervenir que está indicada en el layout de intervención.

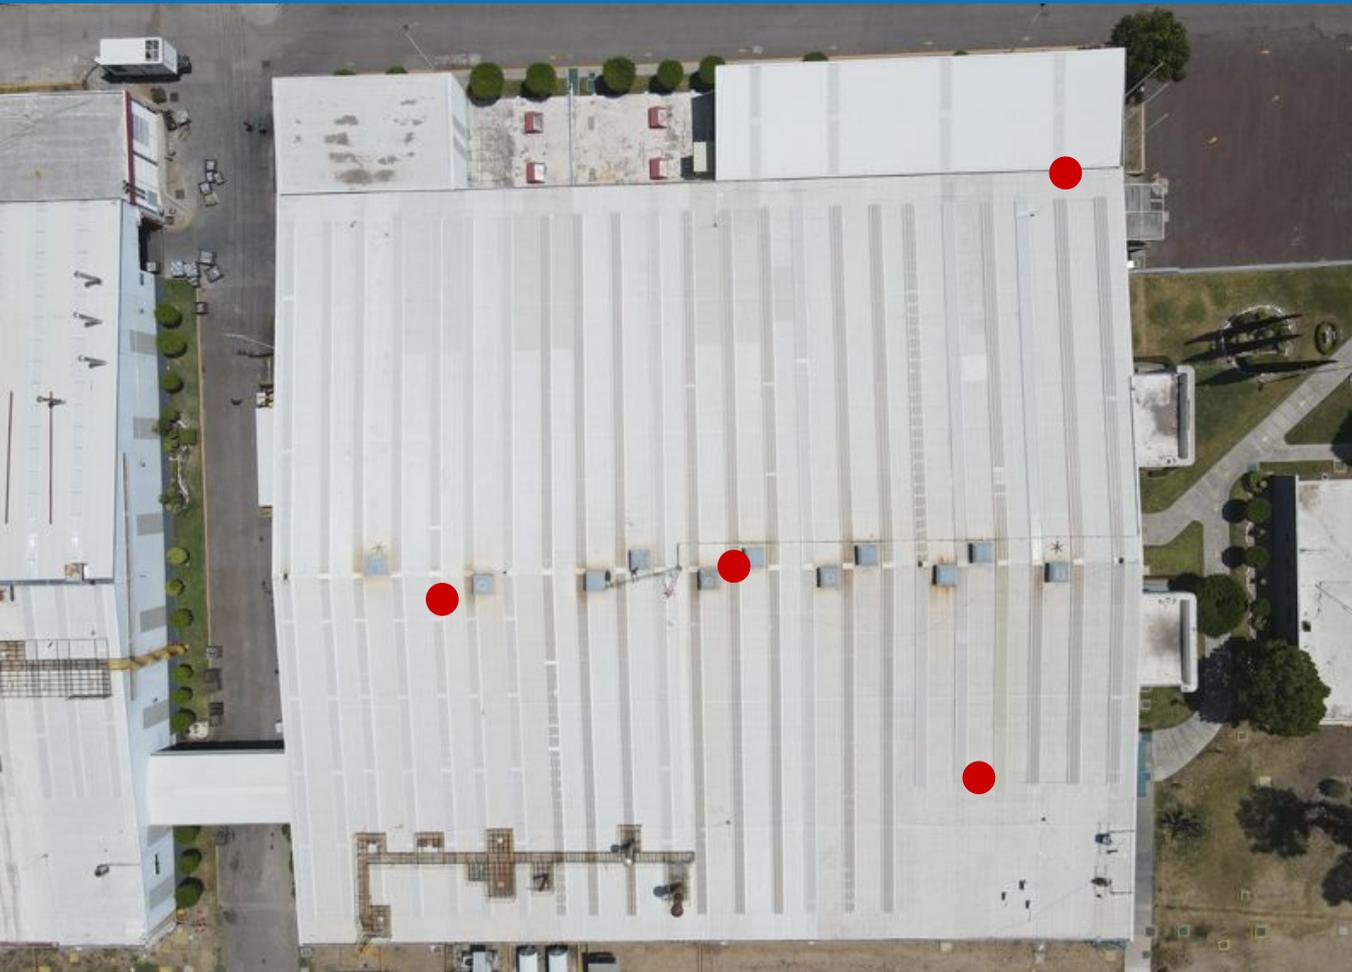
Nave "A"

Se identificó un tipo de cubierta prefabricada elaborada con paneles que se soportan en la estructura metálica, dicha cubierta tiene una antigüedad de más de 20 años, lo que nos indica que requiere un mantenimiento integral a toda su superficie, poniendo énfasis en los equipos y canaletas, ya que se observan muy sucios, desgastados y con uniones agrietadas.

Otro punto que considerar es el cambio de láminas traslúcidas, actualmente se logran observar desgastadas y ciertos elementos nos dan indicio que han cumplido su vida útil, como puede ser el cambio de color, el afloramiento del material (se comienza a observar la fibra de vidrio), deformaciones de la lámina; por lo cual consideramos necesario un cambio de estas (en esta nave las líneas a intervenir se observan indicadas en el layout).

Recomendamos en este caso realizar un sellado en el perímetro de los equipos y uniones de canaletas, para de esta manera evitar filtraciones al interior de la nave.

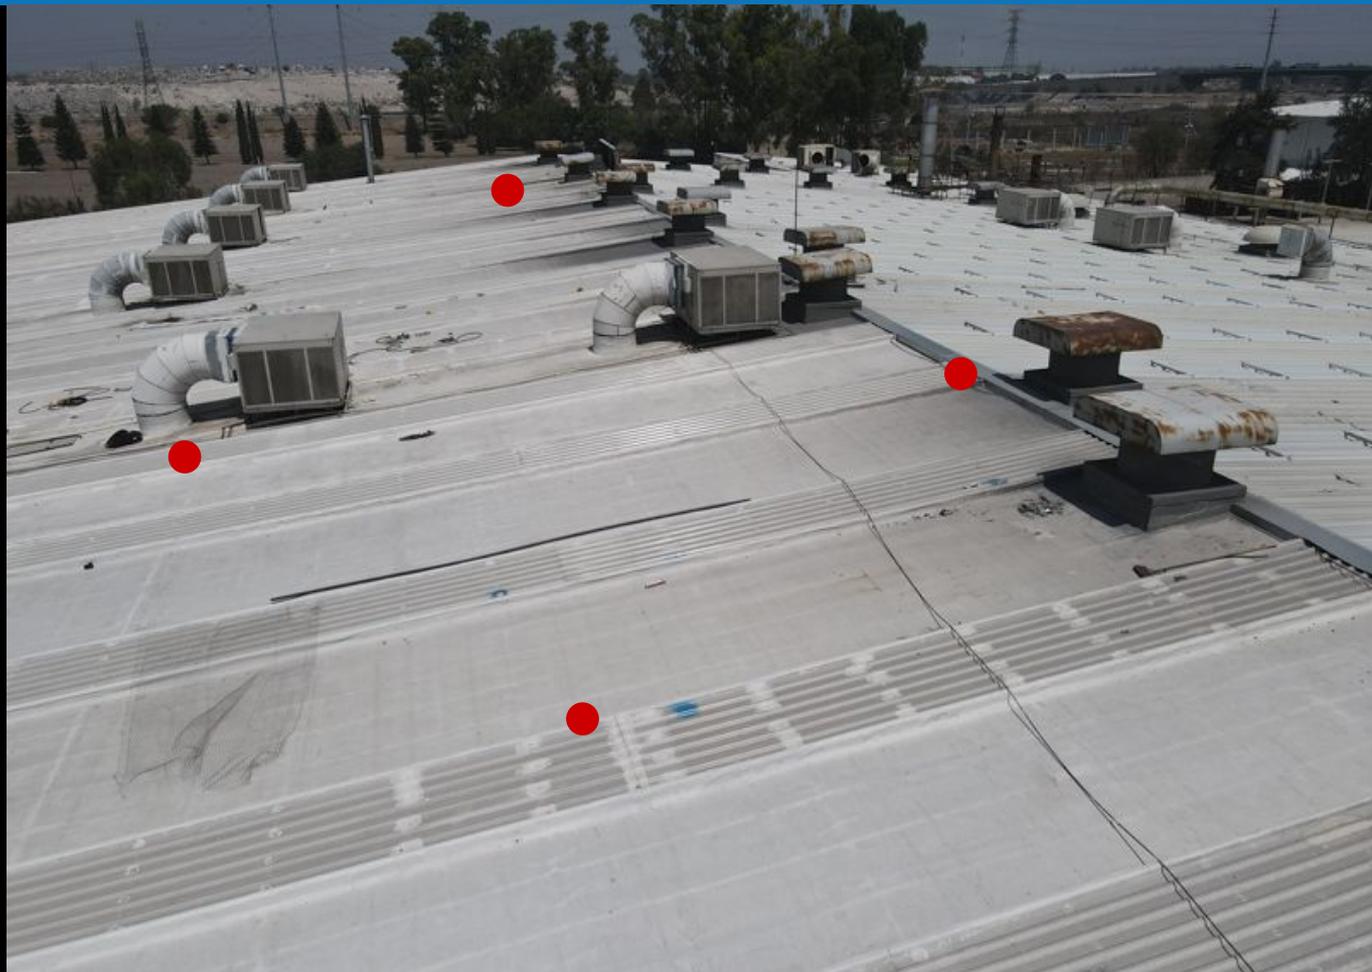
Nave "B"

La nave "B" corresponde a la mitad de la nave en donde se ha realizado el cambio de cubierta. El sistema constructivo es el mismo de la nave "A" con lo cual es recomendable el mantenimiento integral mediante la aplicación de impermeabilizante de grado industrial, así como el sellado de los equipos y el cambio de las láminas traslúcidas. En esta nave el personal de la empresa nos indicó que el canalón se observa muy desgastado (cosa que corroboramos durante la visita) con lo cual es necesario un cambio de este.

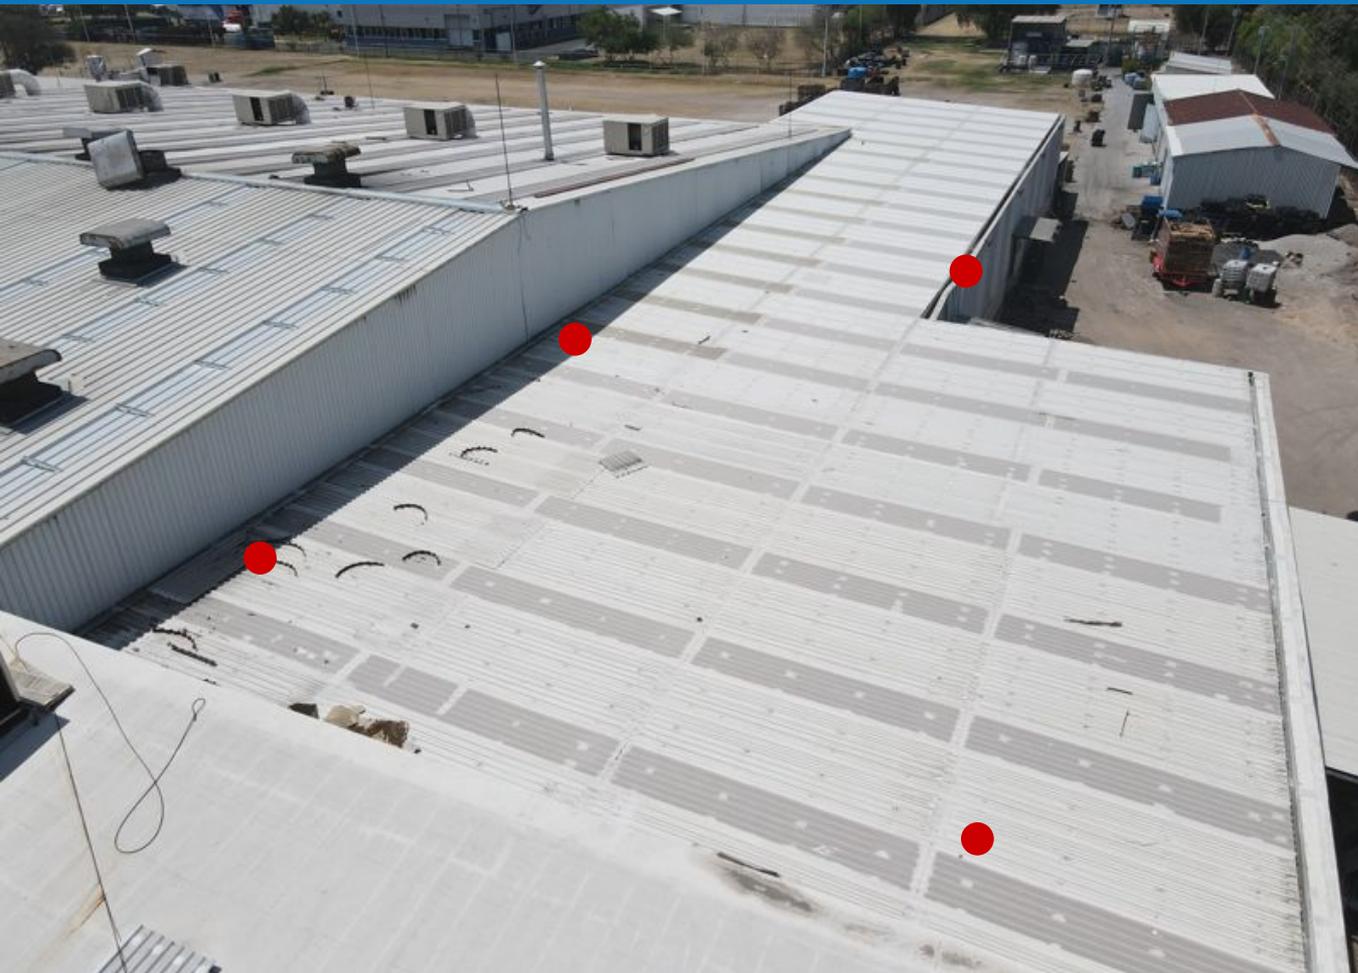
Nave "C"

La nave que nombramos nave "C" tiene una cubierta tipo R-101, este tipo de lámina tiene la característica de ser atornillada a la estructura con lo cual la pija al estar expuesta genera un riesgo potencial de filtración; durante la visita en la tornillería observamos el sellado desgastado y agrietado en algunos casos, por lo que recomendamos el sellado de esta. Para mejorar la impermeabilidad de la cubierta recomendamos el sellado de los traslapes y uniones entre láminas mediante la aplicación de malla reforzada e impermeabilizante de grado industrial.

Al igual que en las naves anteriores, el tema del cambio de las láminas traslúcidas es un punto que debemos atender a la brevedad, podemos ver las características de su desgaste claramente, y antes de que se rompan o agrieten de forma considerable y generen filtraciones al interior, es necesario un cambio para de esta manera también mejorar la iluminación al interior.
