# ASCEND PERFORMANCE

## PROYECTO MANTENIMIENTO

Se realizó un levantamiento técnico el día 21 de junio de 2023. Dicha visita se realizó en compañía del personal de la planta que nos apoyó para identificar el área a intervenir que está indicada en el layout adjunto.

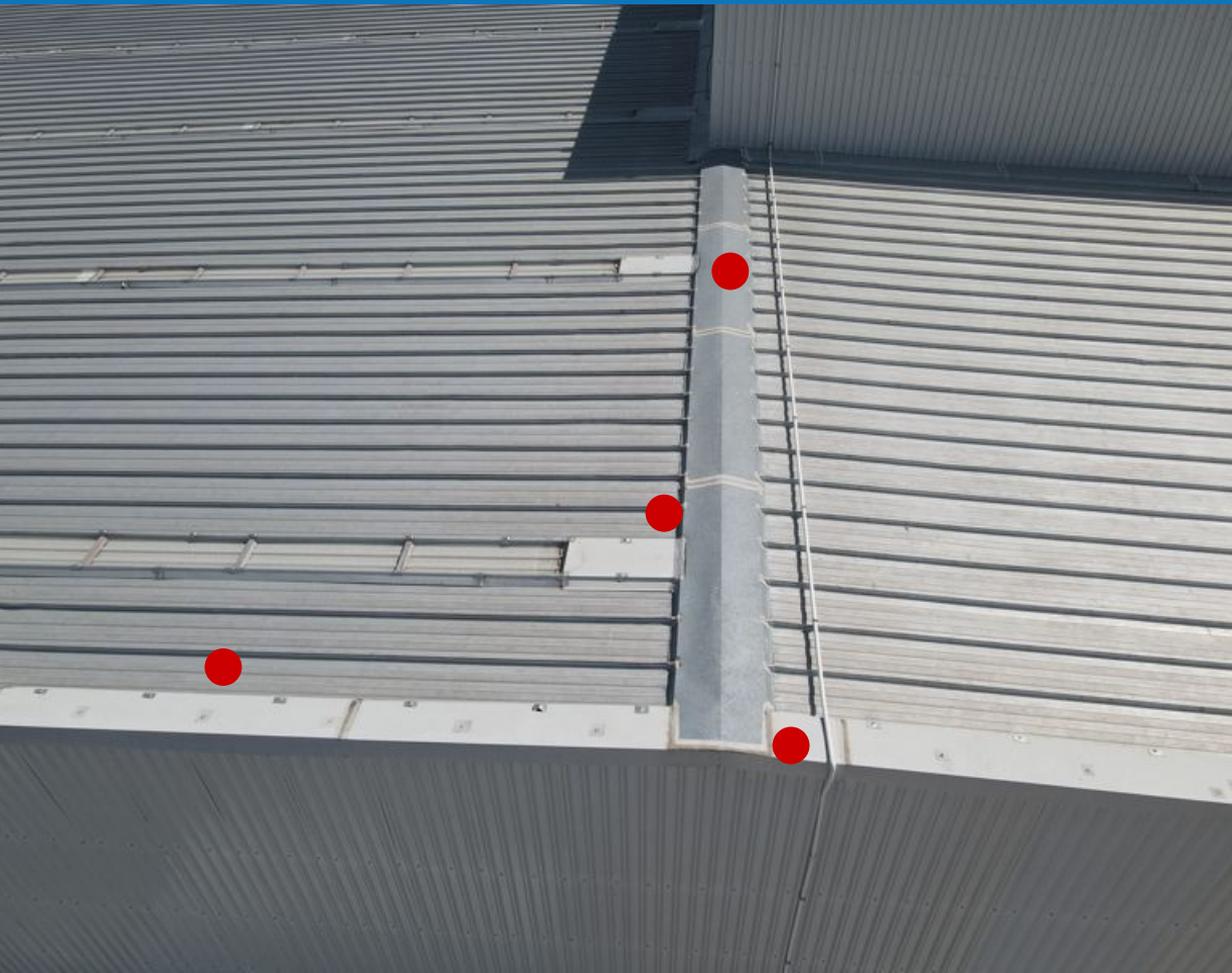
**Cumbrera**

El sellado de los traslapes entre láminas y en la tornillería se observa desgastado y agrietado, todos estos factores a la larga nos representan riesgos de filtración al interior, por lo cual es recomendable un nuevo sellado con sellador de calidad industrial.

**Moldura perimetral**

Los sellos colocados en sus traslapes de lámina/lámina en la moldura perimetral se encuentran desgastados, ya cumplieron su tiempo de vida útil. En varias secciones se encuentran mal instaladas, ya que está separada la charola de la techumbre. Hay acumulación de humedad en varias secciones y el sellador colocado ya están fisurados y con grietas considerables. Es una sección en la cual hay muchos riesgos de filtración de agua al interior.

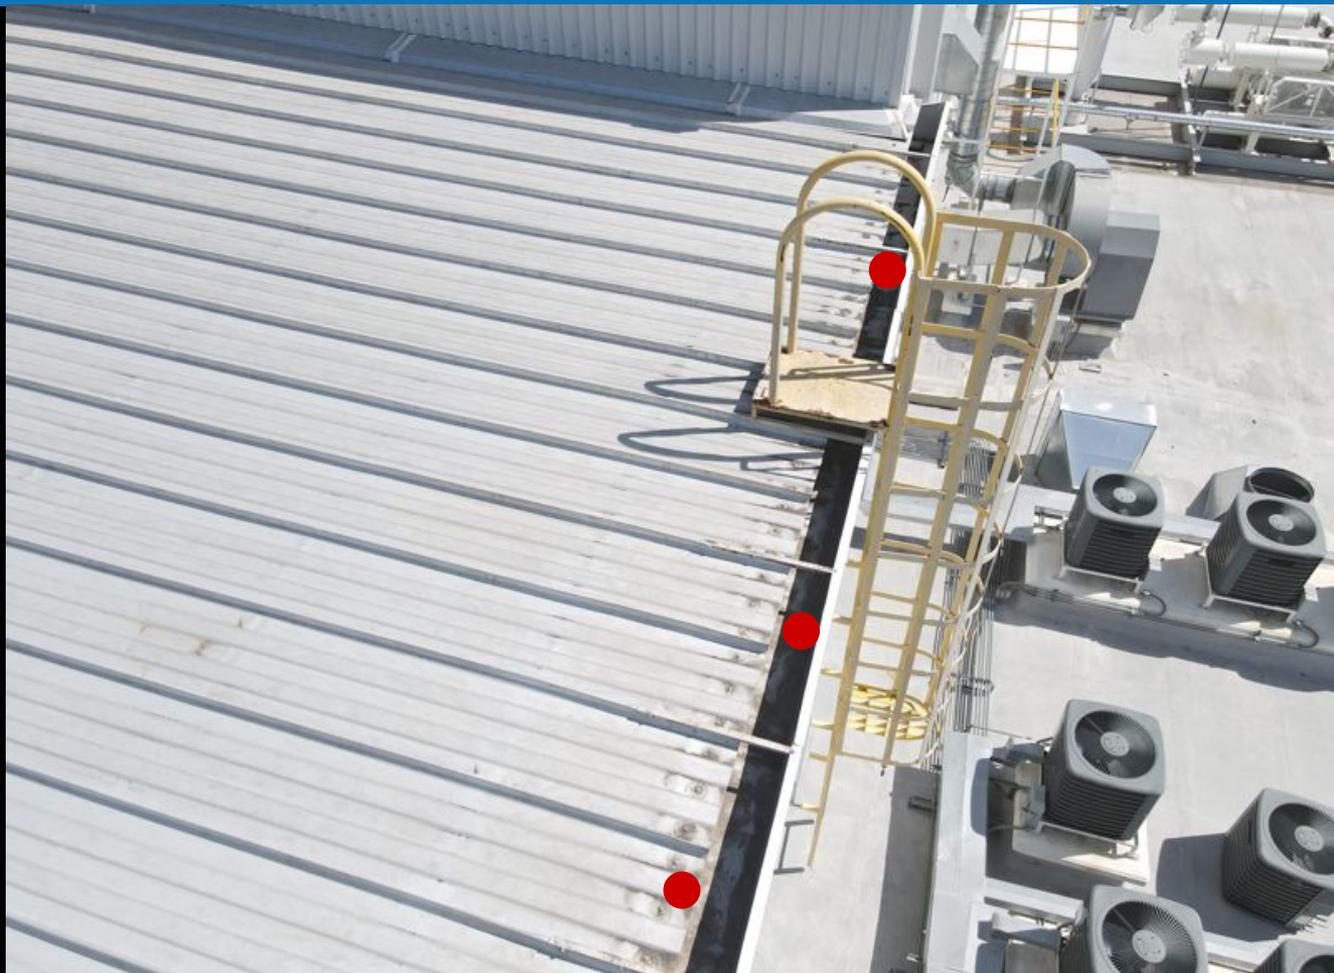
### **Canaletas**

Las canaletas presentan contaminación en todo su desarrollo con diversos materiales adheridos. El sellador en los casquillos y bajadas de agua ya cumplió con su tiempo de vida útil y presenta desprendimientos. Esto no permite la libre evacuación del agua pluvial sobre sus bajadas. Recomendamos limpiar y descontaminar toda la superficie de la canaleta, quitar los materiales en mal estado y volverá sellar sus traslapes de lámina/lámina y casquillos con sellador de poliuretano de calidad industrial.

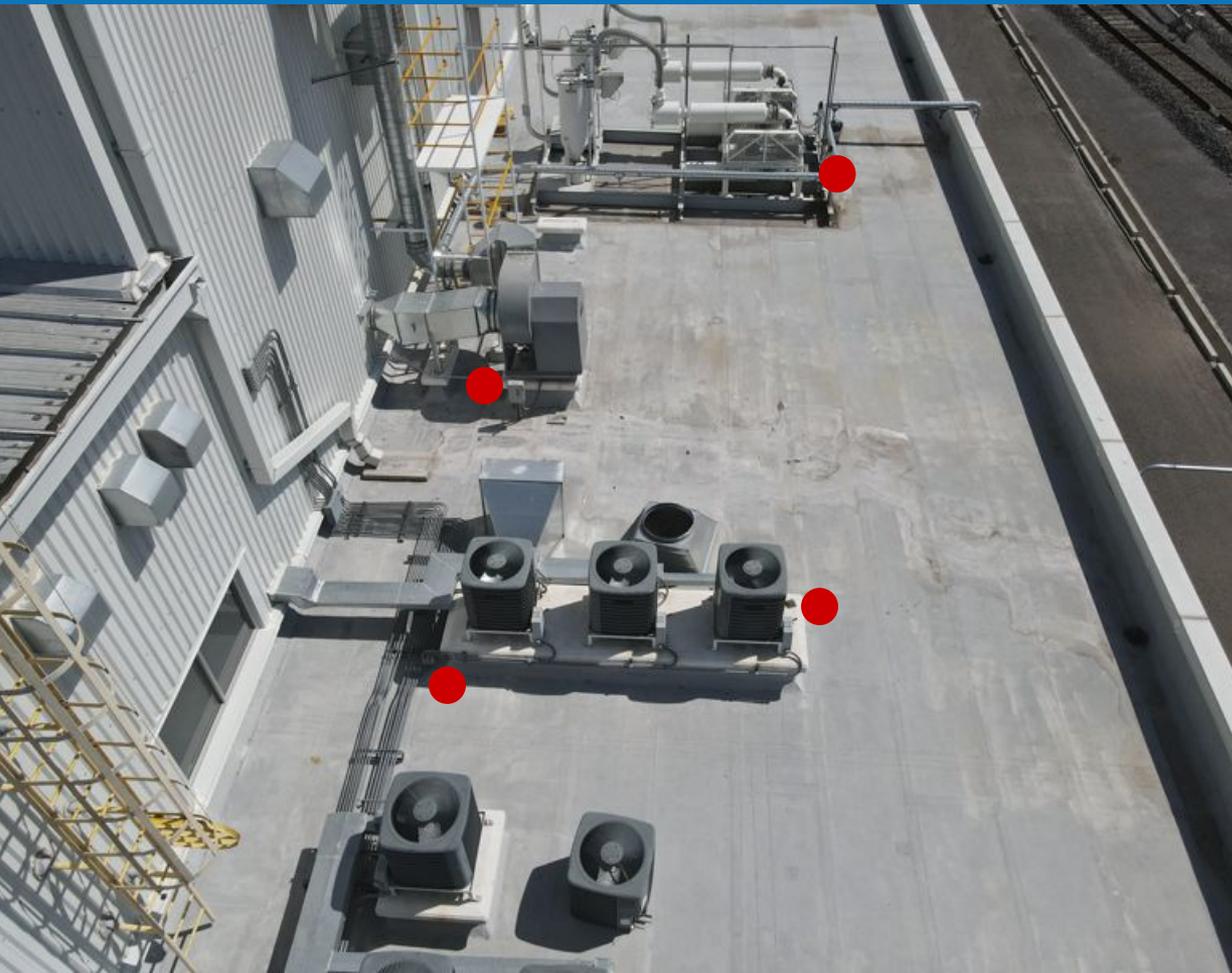
### **Equipos en Cubierta**

Los equipos, al ser elementos ajenos a la cubierta, siempre representan un riesgo latente de filtración al interior, más si los sellos se observan desgastados y sucios, con lo cual consideramos que un sellado de su perímetro es lo más adecuado para evitar filtraciones al interior.

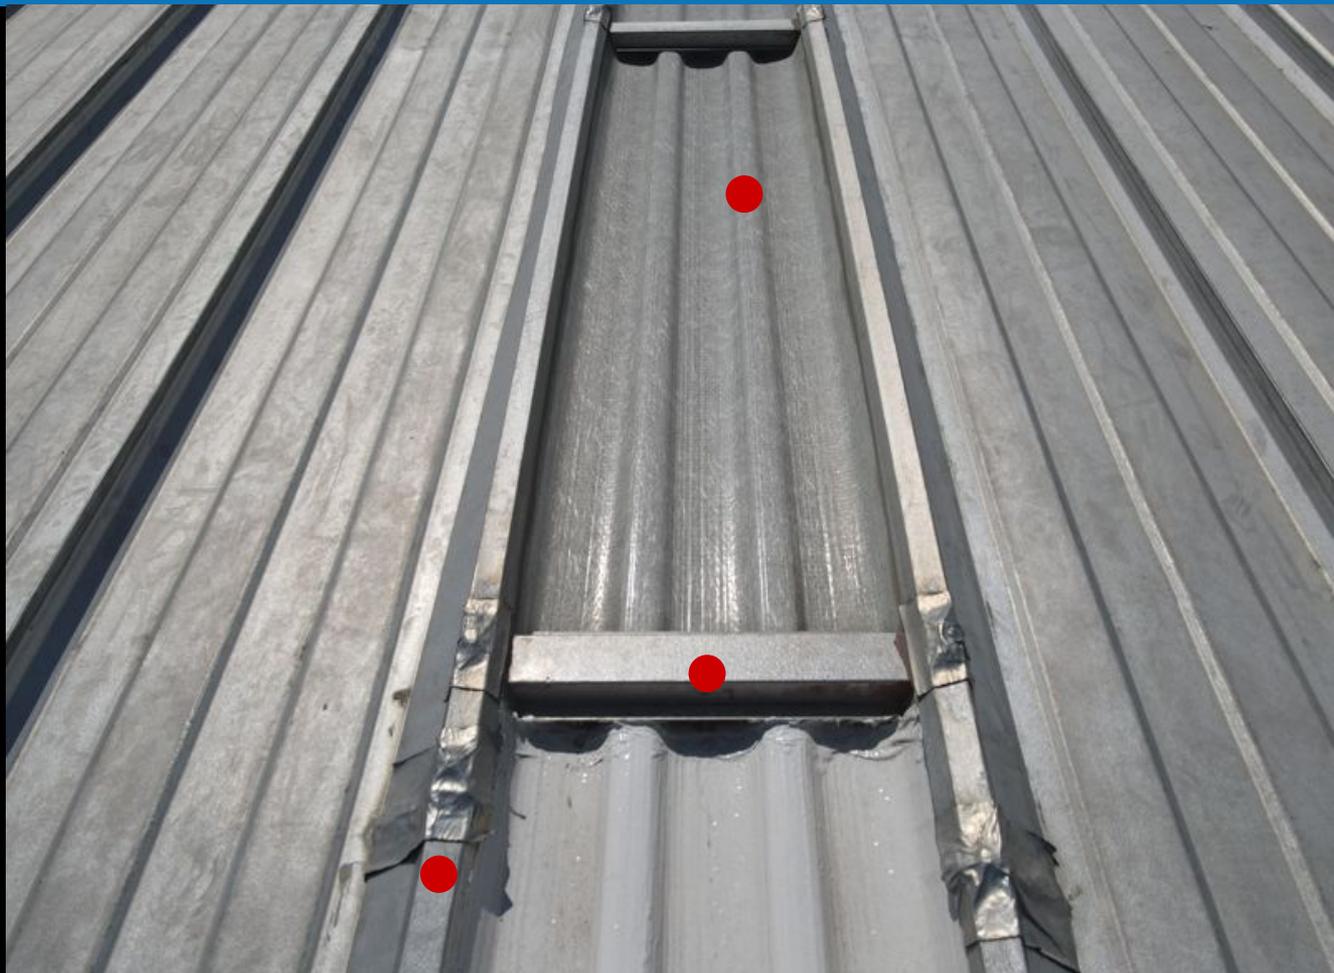
### Láminas Traslúcidas.

- **Antigüedad:** La nave actualmente cuenta alrededor de 10 años de vida, lo que nos indica que las láminas translúcidas son políéster reforzado con fibra de vidrio, las cuales, según el fabricante; cuentan con una garantía 8 años.

- **Decoloración:** una vez identificado el tipo de material de las láminas translúcidas por la decoloración del material, nos damos cuenta del paso del tiempo, lo que nos indica que han cumplido con su vida útil.

- **Deformaciones:** al estar a la intemperie con constante exposición al sol, lluvia y otros agentes, las láminas se van deformando, por lo cual se desprende de las uniones que las mantienen en cubierta, lo que genera que exista un riesgo latente de filtración al interior de la nave.

- **Afloramiento** del producto, una señal inequívoca que nos indica que el producto ha cumplido con su vida útil es la visibilidad de la fibra de vidrio a través de pequeños filamentos observables a simple vista, esto nos indica que la lámina se va desgastando, haciéndola cada vez más delgada, lo que en un futuro puede provocar, astillamientos, perforaciones o en casos extremos la ruptura total de la lámina.
