FLEXITECH

PROYECTO MANTENIMIENTO

Análisis de la Problemática

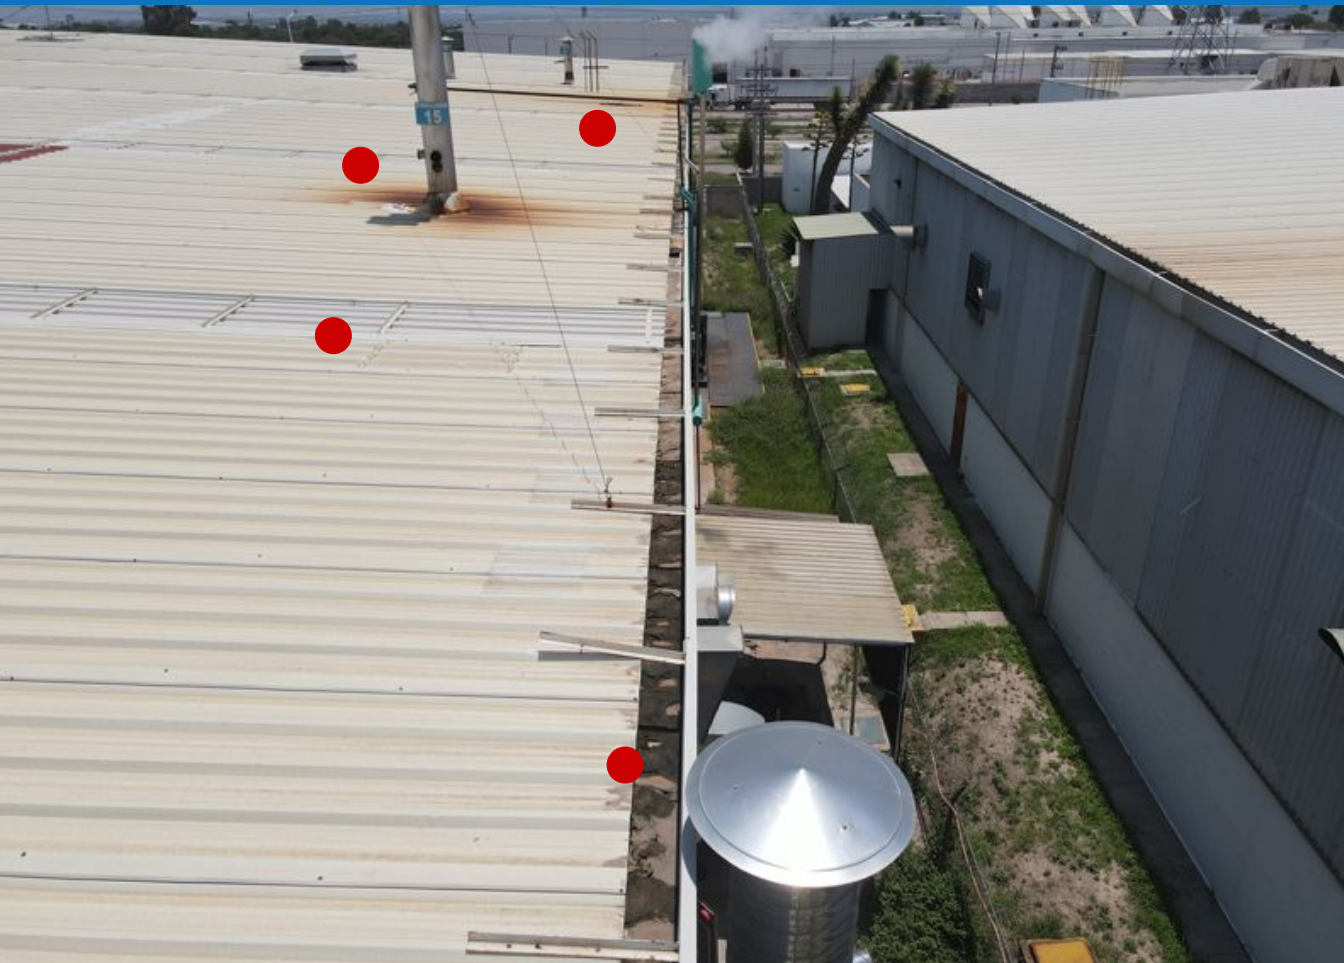
Área "A"

Esta sección de la nave es la más antigua (alrededor de 20 años). A raíz de la antigüedad de la nave se puede observar láminas desgastadas (sucias y con algunas deformaciones) selladas de traslapes agrietados, tornillería oxidada con empaques deficientes, además de láminas translúcidas que han cumplido su vida útil lo que provoca que dichas láminas se deformen, agrieten y se rompan generando un problema de filtración importante al interior.

Para esta sección se propone realizar un mantenimiento integral correctivo en la nave indicada, considerando la sustitución de las láminas translúcidas, además de poner especial atención a las uniones del panel con los tapajuntas; por el tipo de sistema y lo hemos visto en diferentes naves con un sistema similar; se propone quitar las tapas que unen los paneles, para primeramente revisar que la instalación sea la correcta, para posteriormente sellarla por completo y poner unos tapajuntas nuevas, esto nos ayudará a evitar las filtraciones que caen en las uniones longitudinales de los paneles.

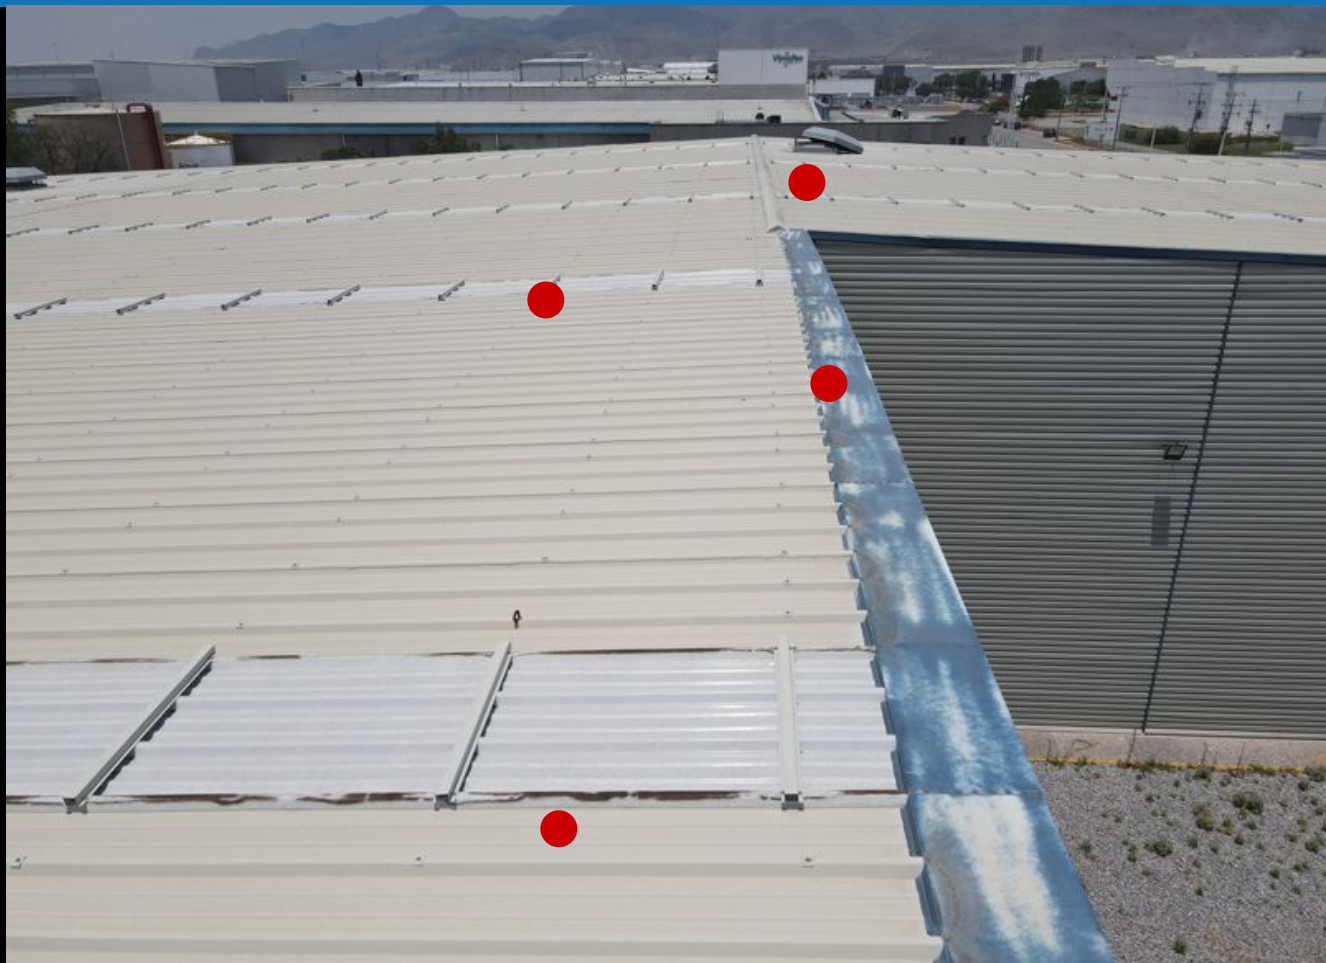
Área "B"

Esta sección de la nave es más reciente (alrededor de 10 años) por lo cual recomendamos un mantenimiento preventivo, atacando las zonas donde suelen presentarse mayor incidencia de goteras, como son cumbrera, molduras perimetrales, canaletas, equipos en cubierta, además de que por el tiempo de vida el sellado de la tornillería tiende a agrietarse y/o desprenderse, lo cual representa un riesgo latente de filtración al interior; por lo que consideramos necesario el sellado de esta.
