# NISSHA

## PROYECTO MANTENIMIENTO

## Análisis de la Problemática

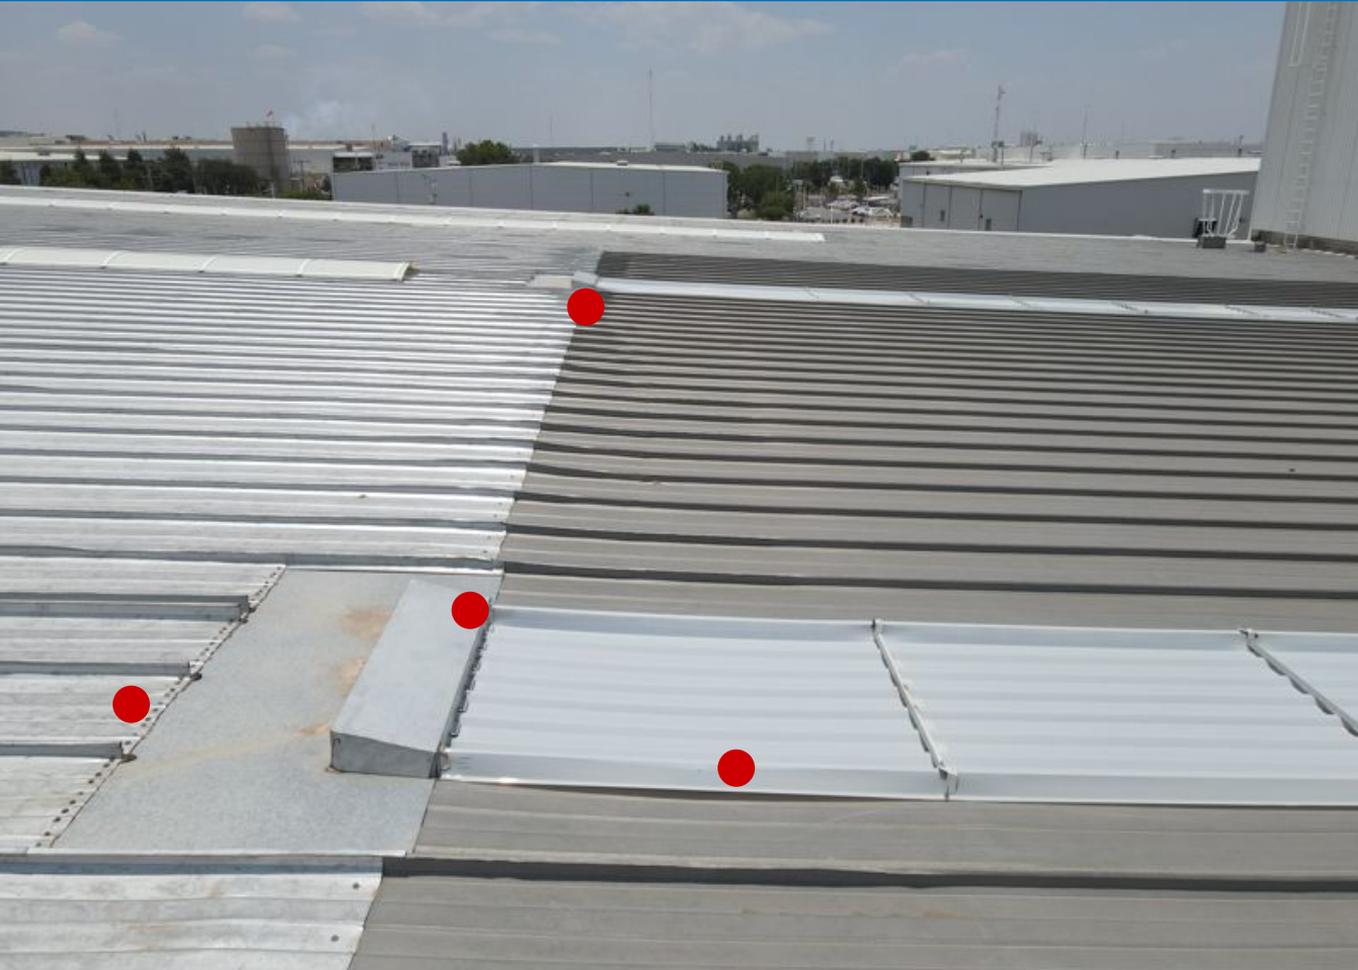
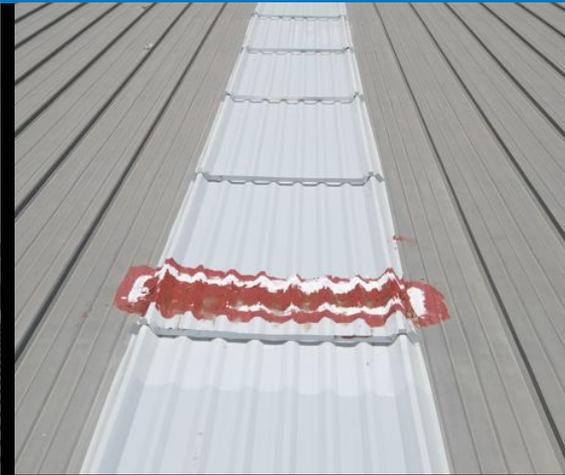
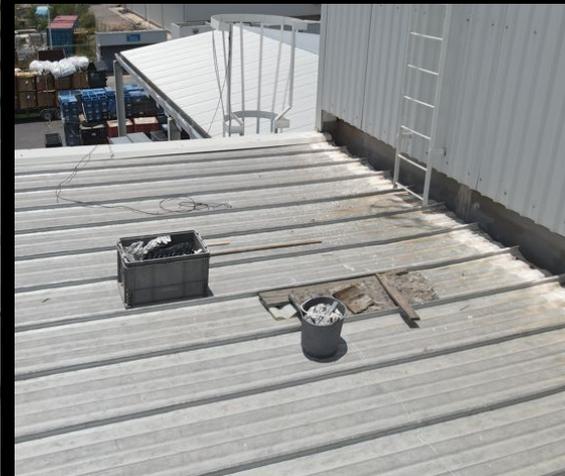
Las principales áreas afectadas que nos indicaron se ubican en las canaletas y el área circundante, durante la visita y corroborado con las fotografías se puede identificar un detalle en la fabricación de la estructura que nos provoca no tener una pendiente continua para poder desalojar el agua correctamente, esto viene dado porque el strut que soporta la canaleta ¡se encuentra recto y no continua con la pendiente que tiene la cubierta, provocando de esta manera un estancamiento en el último monten; este fenómeno se observa (aunque en menor medida) también en la cumbre de la nave, lo que nos indica que tanto la columna de inicio como la final de la nave, tiene ese detalle!

En busca de garantizar cubiertas limpias y libres de goteras, además de dar solución a los problemas presentados (de canaleta y acrílicos), se propone realizar un mantenimiento integral correctivo en los elementos que suelen tener desgaste, un cambio de láminas traslúcidas por unas de calidad adecuada (duración de más de 18 años) y una revisión y re-engargolado en el área de canaleta con detalles encontrados, para de esta manera mitigar las filtraciones.
