ONNERA

PROYECTO MANTENIMIENTO

Análisis de la Problemática

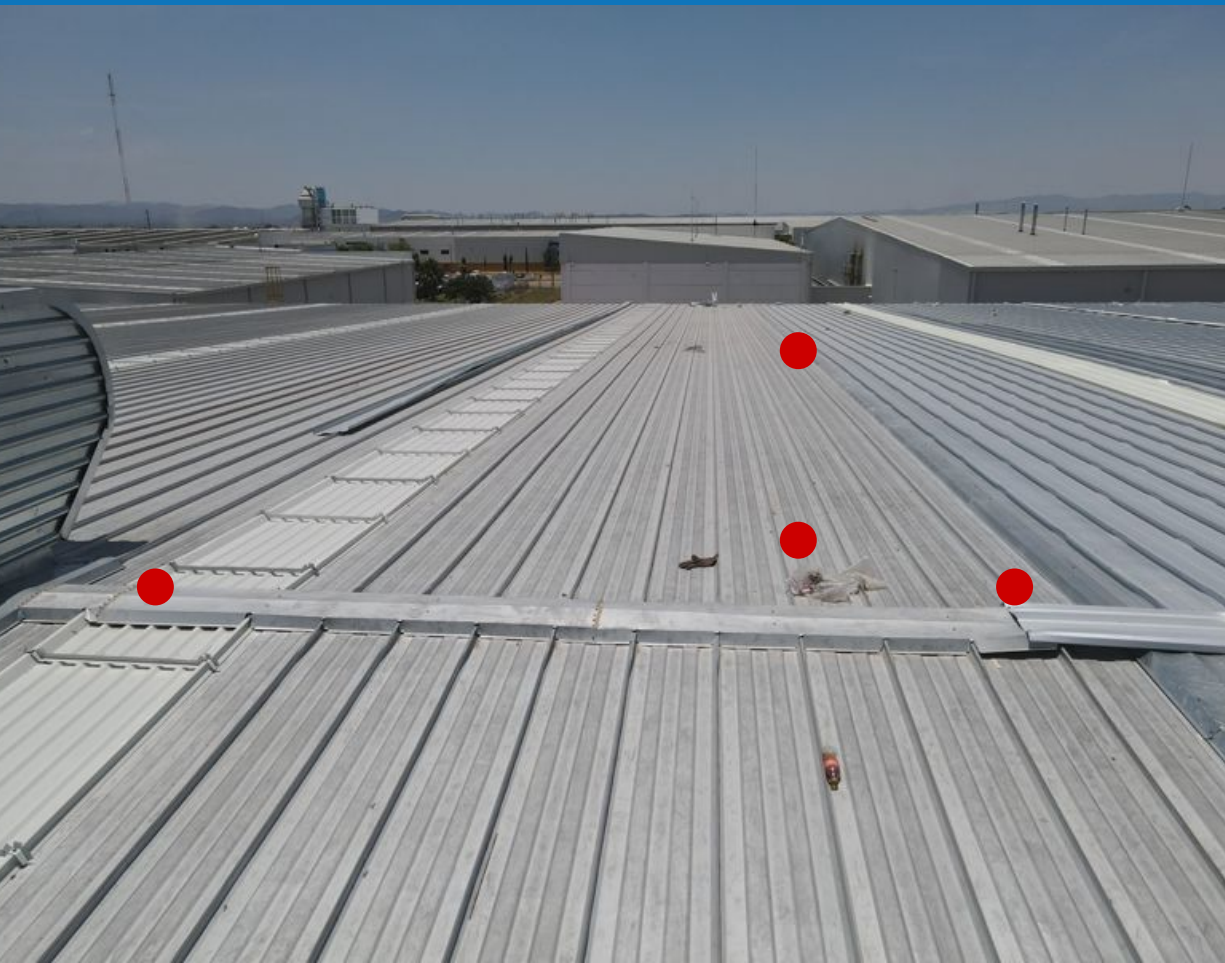
Cumbrera

El sellado de los traslapes entre láminas y en la tornillería se observa desgastado y agrietado, todos estos factores a la larga nos representan riesgos de filtración al interior, por lo cual es recomendable un nuevo sellado con sellador de calidad industrial.

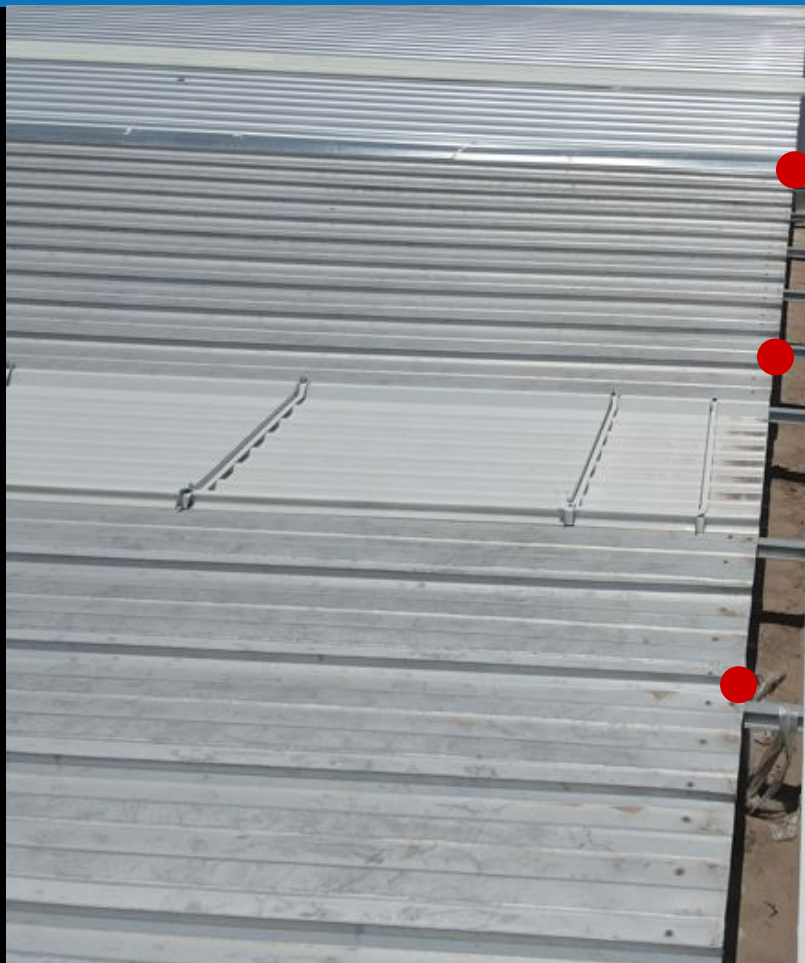
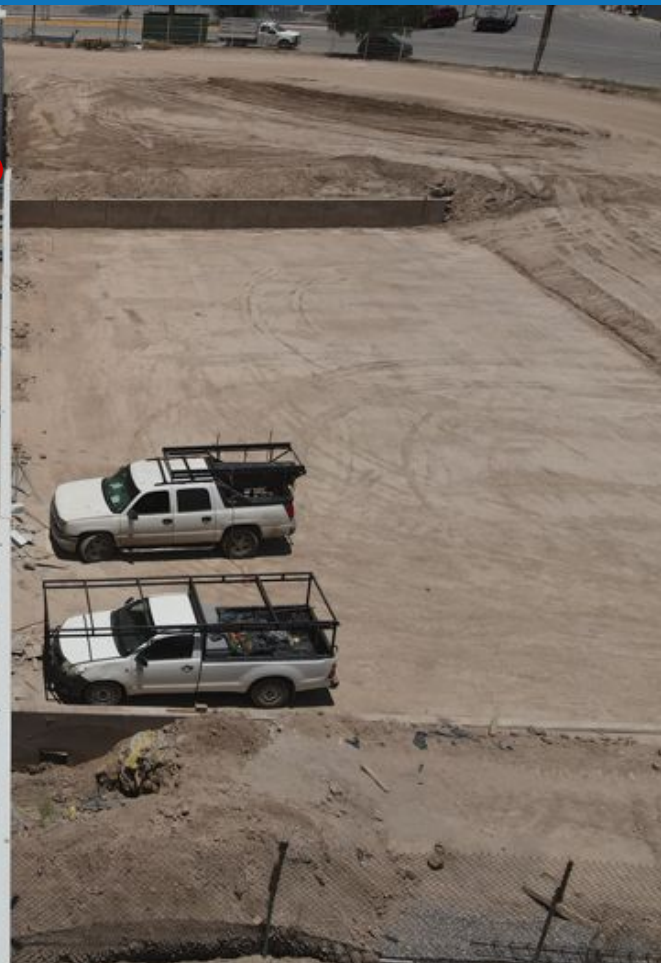
Canaletas

Las canaletas presentan contaminación en todo su desarrollo con diversos materiales adheridos. El sellador en los casquillos y bajadas de agua ya cumplió con su tiempo de vida útil y presenta desprendimientos. Esto no permite la libre evacuación del agua pluvial sobre sus bajadas. Recomendamos limpiar y descontaminar toda la superficie de la canaleta, quitar los materiales en mal estado y volverá sellar sus traslapes de lámina/lámina y casquillos con sellador de poliuretano de calidad industrial.

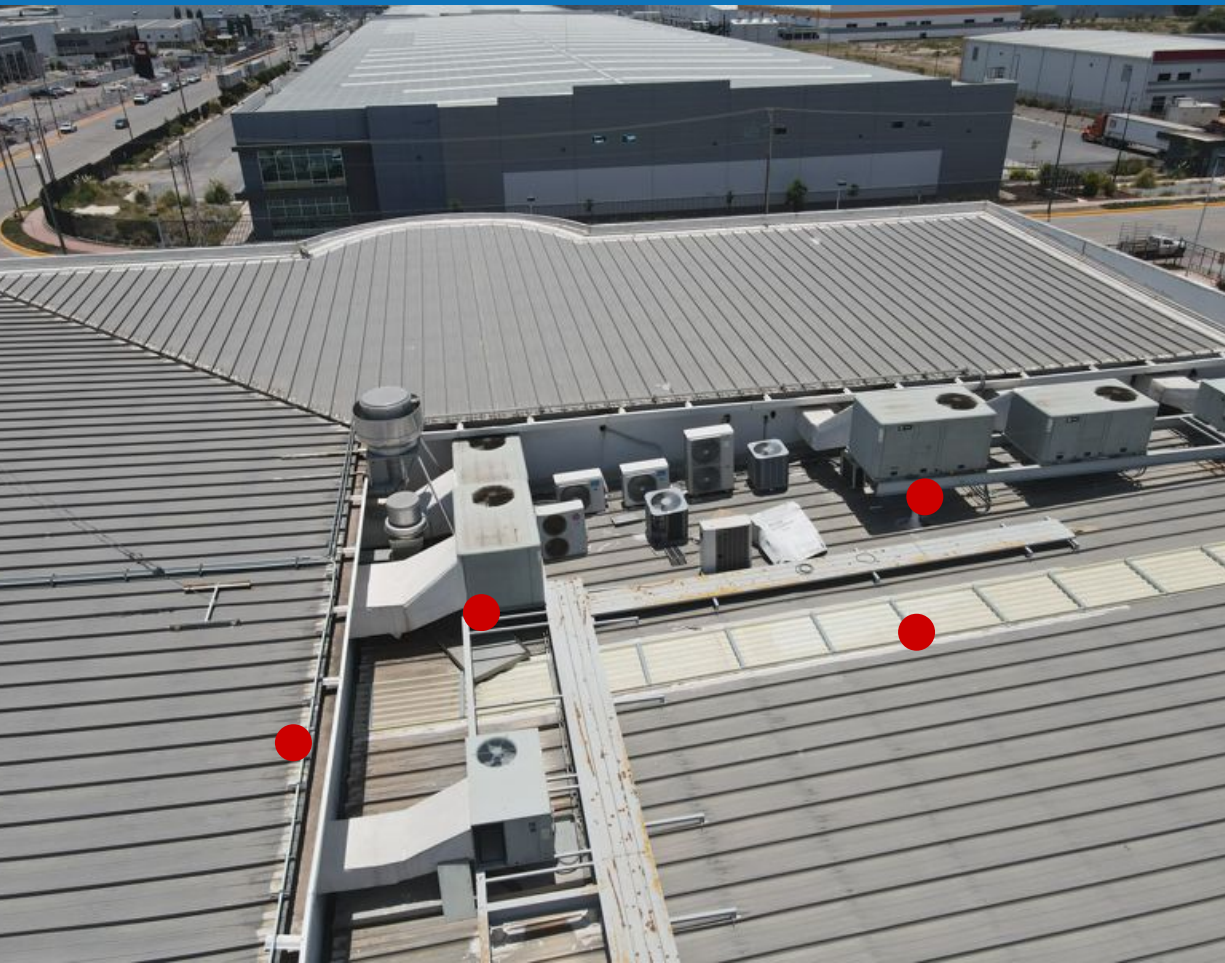
Equipos en Cubierta

Los equipos, al ser elementos ajenos a la cubierta, siempre representan un riesgo latente de filtración al interior, más si los sellos se observan desgastados y sucios, con lo cual consideramos que un sellado de su perímetro es lo más adecuado para evitar filtraciones al interior.

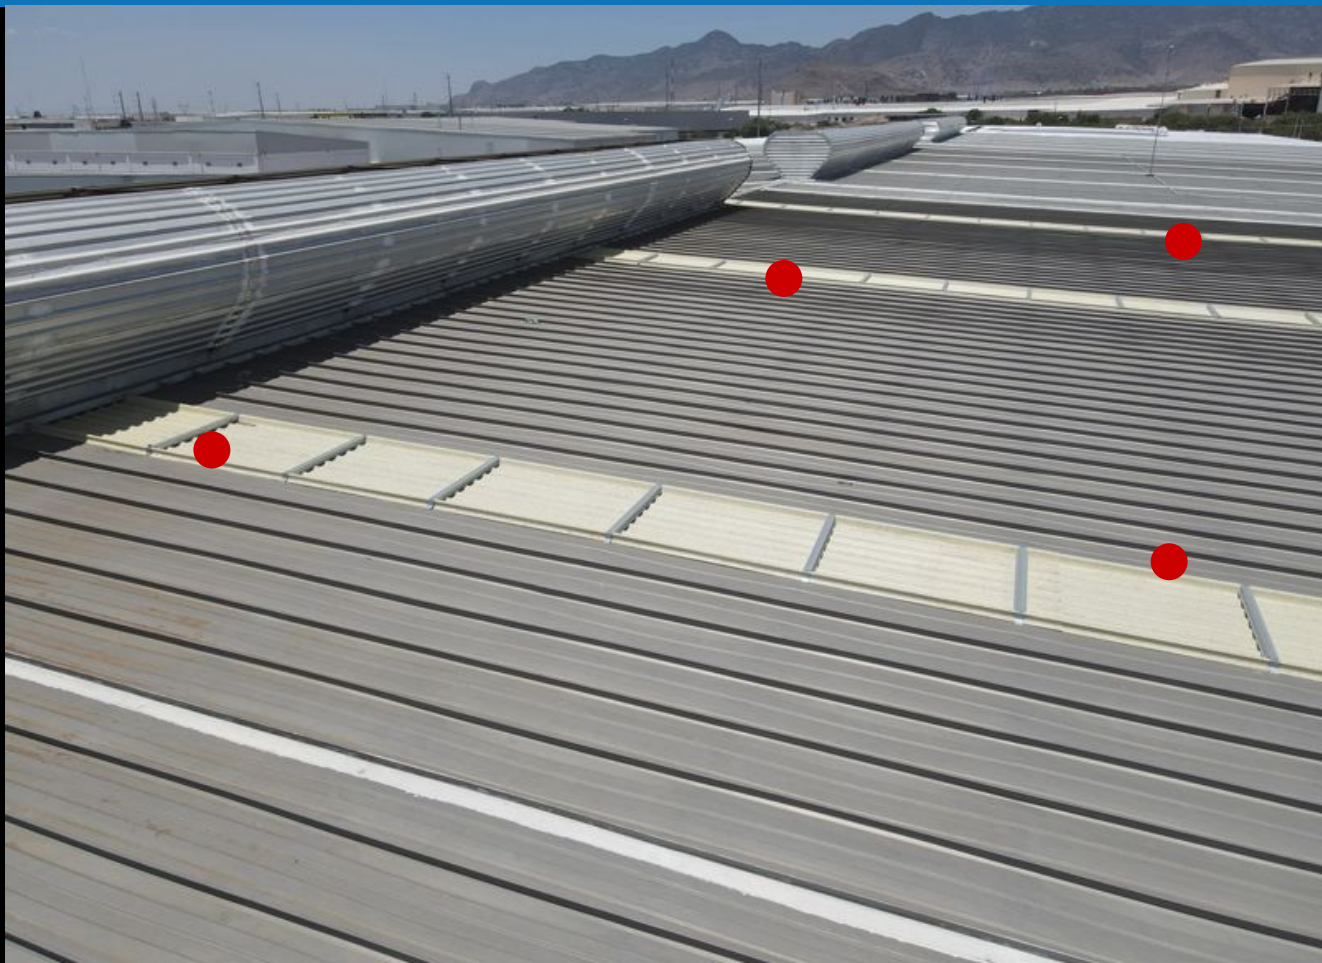
Láminas Traslúcidas.

El cambio de láminas translúcidas se recomienda en la nave "A" la cual es la más antigua. Los puntos considerados para sugerir el cambio de láminas translúcidas son los siguientes:

- **Antigüedad:** La nave actualmente cuenta con más de 20 años de vida, por la situación actual de la nave nos indica que las láminas translúcidas son láminas de poliéster reforzado con fibra de vidrio, las cuales, según el fabricante; cuentan con una garantía 8 años.

- **Decoloración:** una vez identificado el tipo de material de las láminas translúcidas por la decoloración del material, nos damos cuenta del paso del tiempo, lo que nos indica que han cumplido con su vida útil.

- **Deformaciones:** al estar a la intemperie con constante exposición al sol, lluvia y otros agentes, las láminas se van deformando, por lo cual se desprende de las uniones que las mantienen en cubierta, lo que genera que exista un riesgo latente de filtración al interior de la nave.

- **Afloramiento** del producto, una señal inequívoca que nos indica que el producto ha cumplido con su vida útil es la visibilidad de la fibra de vidrio a través de pequeños filamentos observables a simple vista, esto nos indica que la lámina se va desgastando, haciéndola cada vez más delgada, lo que en un futuro puede provocar, astillamientos, perforaciones o en casos extremos la ruptura total de la lámina.
