# BATTA Hermanos

## PROYECTO MANTENIMIENTO

## Análisis de la Problemática

Se realizó un levantamiento técnico el día 03 de julio de 2023. El personal nos indicó las principales áreas donde tienen filtraciones y las indicamos en el layout adjunto.

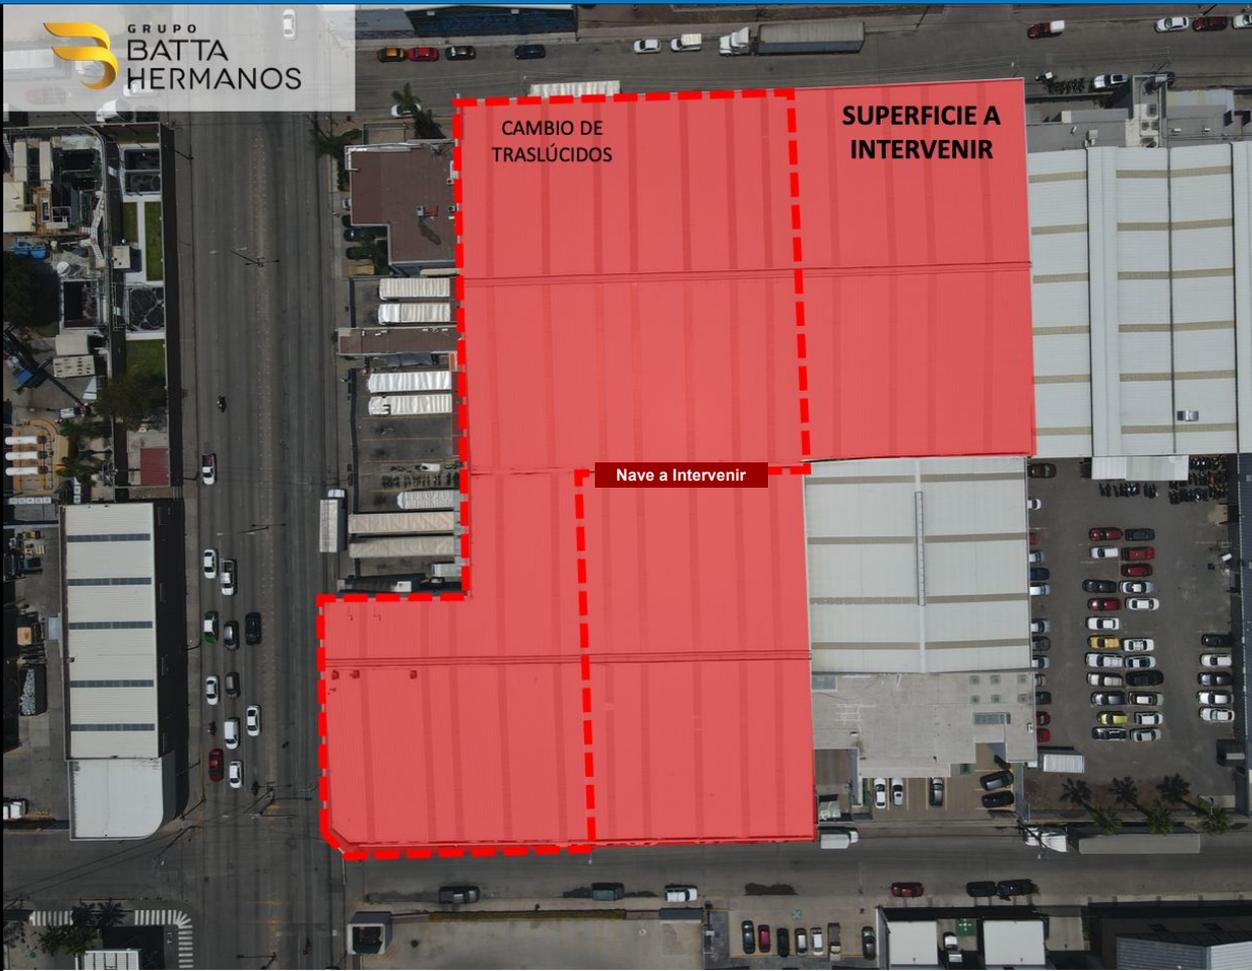
En la nave principal la cubierta a intervenir se dividió en dos partes (separadas por el año de fabricación) siendo la nave dentro de la línea punteada las más antiguas (alrededor de 20 años) mientras que el resto de la nave es más reciente (alrededor de 15 años.)

Todas las cubiertas están elaboradas con lámina KR-18, la cual tiene como característica un sistema de fijación de anclas ocultas, con excepción en el área de canaletas, donde tenemos tornillería expuesta en la unión de ambas láminas.

El mantenimiento que se manejará para este tipo de cubierta constará de un servicio integral que buscará tener la cubierta en el mejor estado posible, para de esta manera prevenir filtraciones al interior. Se atacarán las áreas donde existe mayor riesgo de filtración como son, cumbreras, molduras perimetrales, canaletas, equipos en cubierta y láminas traslúcidas.

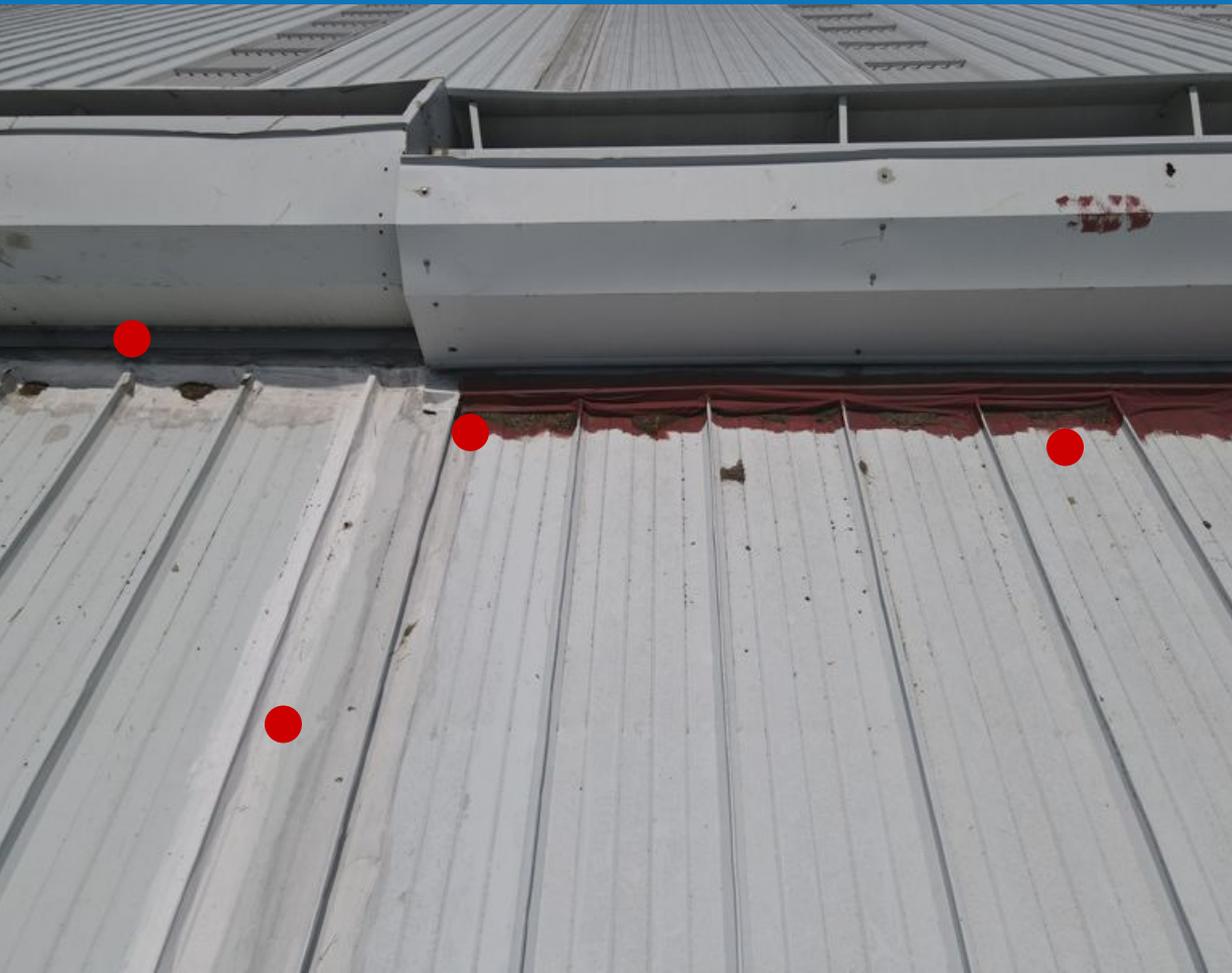
### **Cumbrera**

El sellado de los traslapes entre láminas y en la tornillería se observa desgastado y agrietado, todos estos factores a la larga nos representan riesgos de filtración al interior, por lo cual es recomendable un nuevo sellado con sellador de calidad industrial.

### **Moldura perimetral**

Los sellos colocados en sus traslapes de lámina/lámina en la moldura perimetral se encuentran desgastados, ya cumplieron su tiempo de vida útil. En varias secciones se encuentran mal instaladas, ya que está separada la charola de la techumbre. Hay acumulación de humedad en varias secciones y el sellador colocado ya están fisurados y con grietas considerables. Es una sección en la cual hay muchos riesgos de filtración de agua al interior.

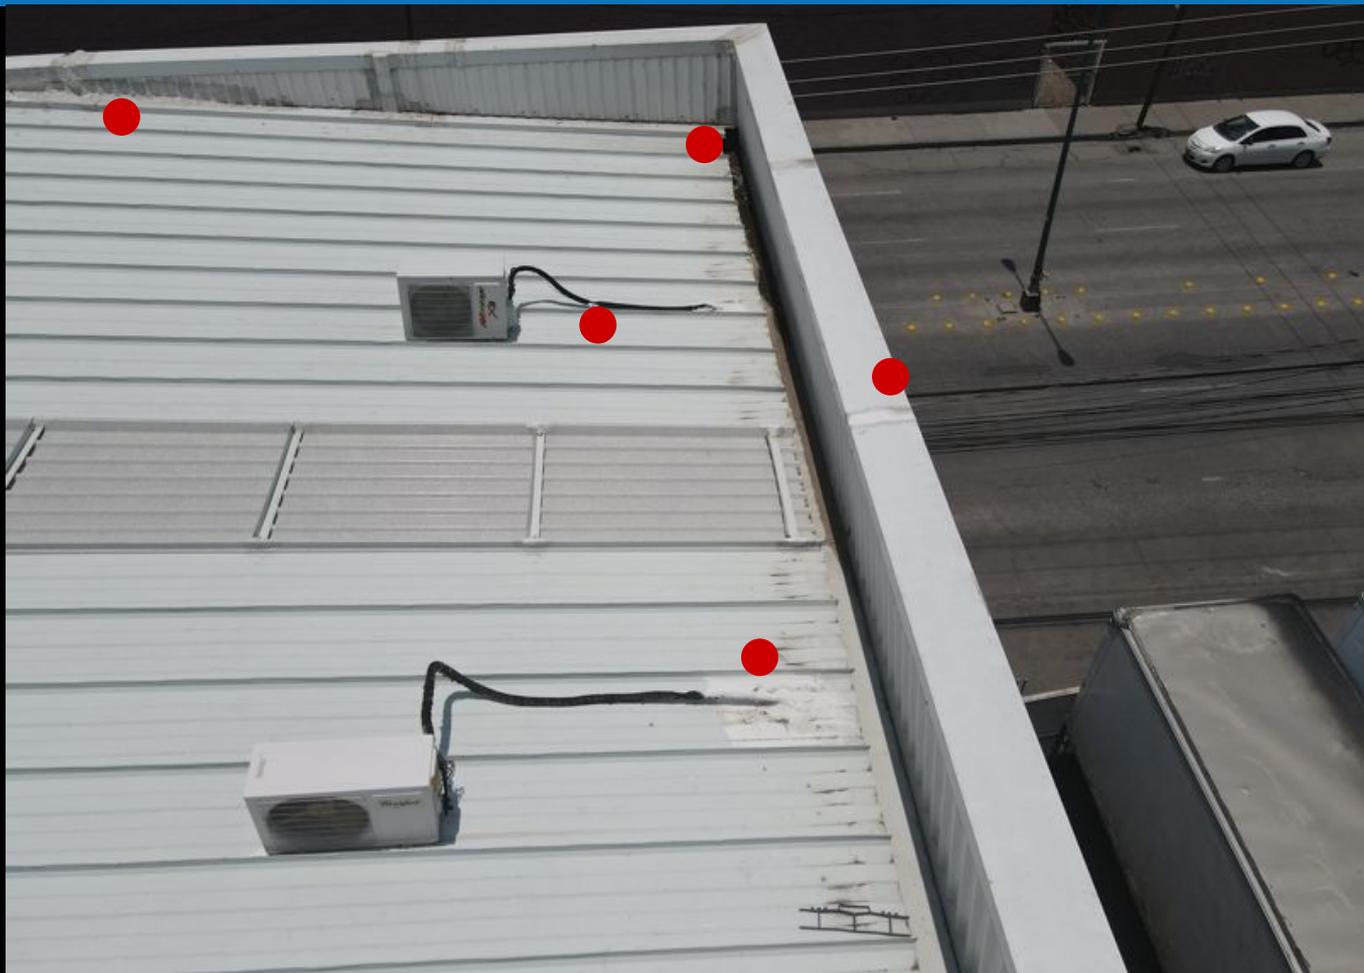
### **Canaletas**

Las canaletas presentan contaminación en todo su desarrollo con diversos materiales adheridos. El sellador en los casquillos y bajadas de agua ya cumplió con su tiempo de vida útil y presenta desprendimientos. Esto no permite la libre evacuación del agua pluvial sobre sus bajadas. Recomendamos limpiar y descontaminar toda la superficie de la canaleta, quitar los materiales en mal estado y volverá sellar sus traslapes de lámina/lámina y casquillos con sellador de poliuretano de calidad industrial.

### **Equipos en Cubierta**

Los equipos, al ser elementos ajenos a la cubierta, siempre representan un riesgo latente de filtración al interior, más si los sellos se observan desgastados y sucios, con lo cual consideramos que un sellado de su perímetro es lo más adecuado para evitar filtraciones al interior.

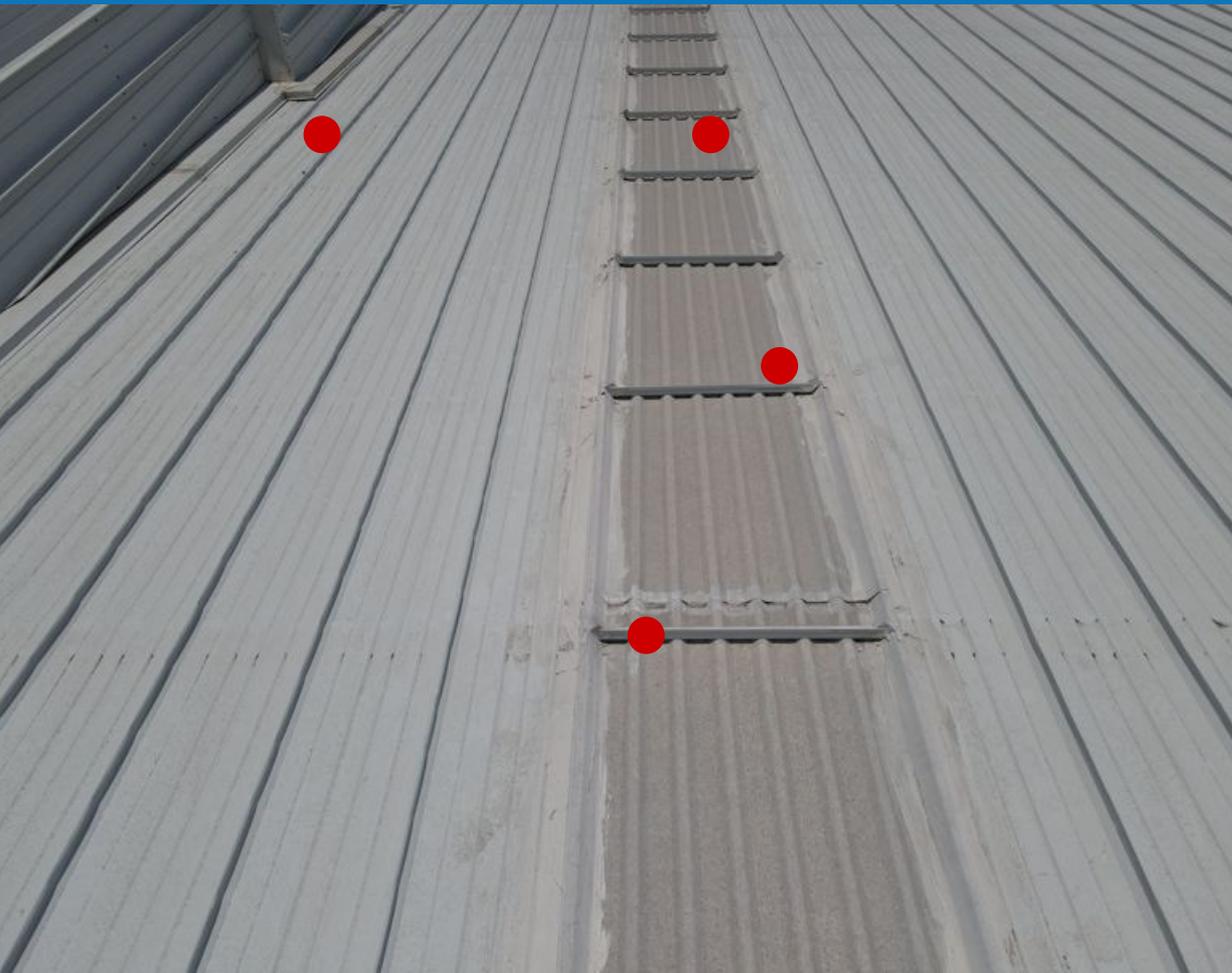
### Láminas Traslúcidas.

El cambio de láminas traslúcidas se recomienda en el área indicada, la cual es la más antigua. Los puntos considerados para sugerir el cambio de láminas traslúcidas son los siguientes:

- **Antigüedad:** La nave actualmente cuenta con alrededor de 20 años de vida, por la situación actual de la nave nos indica que las láminas traslúcidas son láminas de poliéster reforzado con fibra de vidrio, las cuales, según el fabricante; cuentan con una garantía 8 años.

- **Decoloración:** una vez identificado el tipo de material de las láminas traslúcidas por la decoloración del material, nos damos cuenta del paso del tiempo, lo que nos indica que han cumplido con su vida útil.

- **Deformaciones:** al estar a la intemperie con constante exposición al sol, lluvia y otros agentes, las láminas se van deformando, por lo cual se desprende de las uniones que las mantienen en cubierta, lo que genera que exista un riesgo latente de filtración al interior de la nave.

- **Afloramiento** del producto, una señal inequívoca que nos indica que el producto ha cumplido con su vida útil es la visibilidad de la fibra de vidrio a través de pequeños filamentos observables a simple vista, esto nos indica que la lámina se va desgastando, haciéndola cada vez más delgada, lo que en un futuro puede provocar, astillamientos, perforaciones o en casos extremos la ruptura total de la lámina.

En el área restante donde tenemos traslúcidos aún con vida útil, recomendamos el sellado perimetral de los mismos para prevenir las deformaciones que va teniendo la lámina con el paso del tiempo, para de esta manera alargar la vida útil y poder tener una nave hermética.
