TOSTADAS CHARRAS

PROYECTO MANTENIMIENTO

Análisis de la Problemática

Se realizó un levantamiento técnico el día 06 de julio de 2023. Dicha visita se realizó en compañía del personal de la planta que nos apoyó para identificar el área a intervenir que está indicada en el layout adjunto.

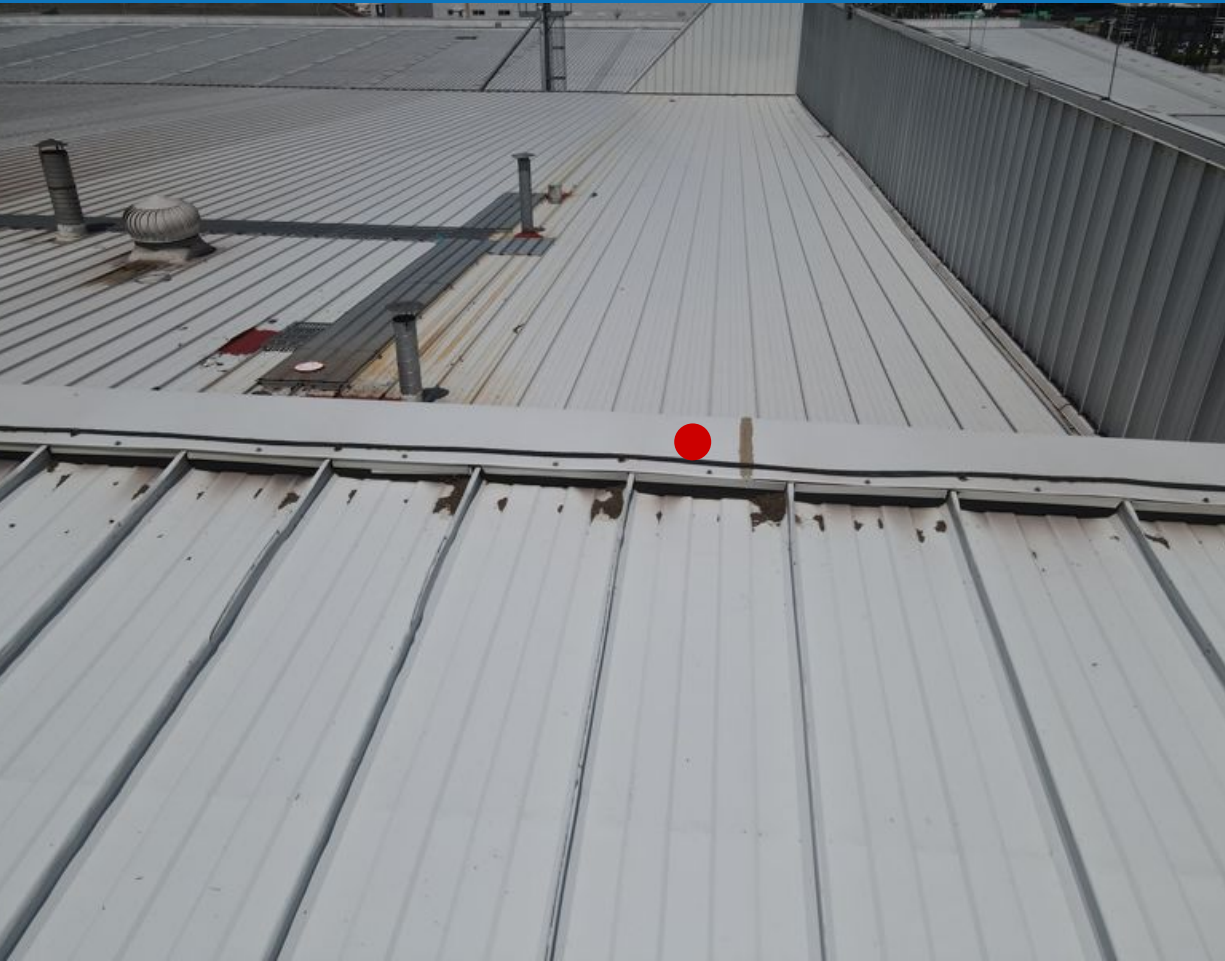
Cumbrera

El sellado de los traslapes entre láminas y en la tornillería se observa desgastado y agrietado, todos estos factores a la larga nos representan riesgos de filtración al interior, por lo cual es recomendable un nuevo sellado con sellador de calidad industrial.

Moldura perimetral

Los sellos colocados en sus traslapes de lámina/lámina en la moldura perimetral se encuentran desgastados, ya cumplieron su tiempo de vida útil. En varias secciones se encuentran mal instaladas, ya que está separada la charola de la techumbre. Hay acumulación de humedad en varias secciones y el sellador colocado ya están fisurados y con grietas considerables. Es una sección en la cual hay muchos riesgos de filtración de agua al interior.

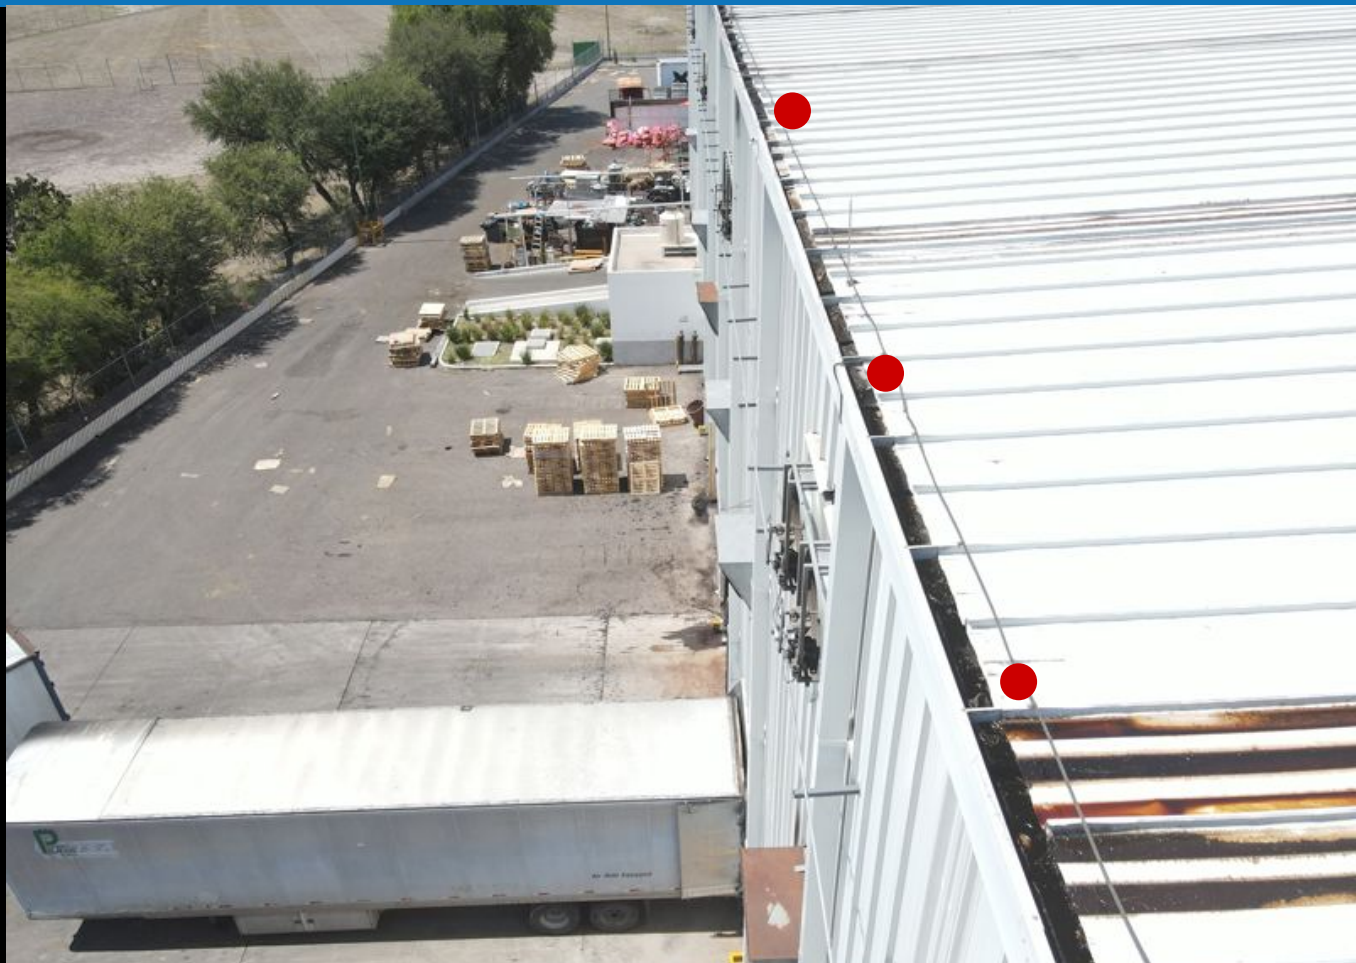
Canaletas

Las canaletas presentan contaminación en todo su desarrollo con diversos materiales adheridos. El sellador en los casquillos y bajadas de agua ya cumplió con su tiempo de vida útil y presenta desprendimientos. Esto no permite la libre evacuación del agua pluvial sobre sus bajadas. Recomendamos limpiar y descontaminar toda la superficie de la canaleta, quitar los materiales en mal estado y volverá sellar sus traslapes de lámina/lámina y casquillos con sellador de poliuretano de calidad industrial.

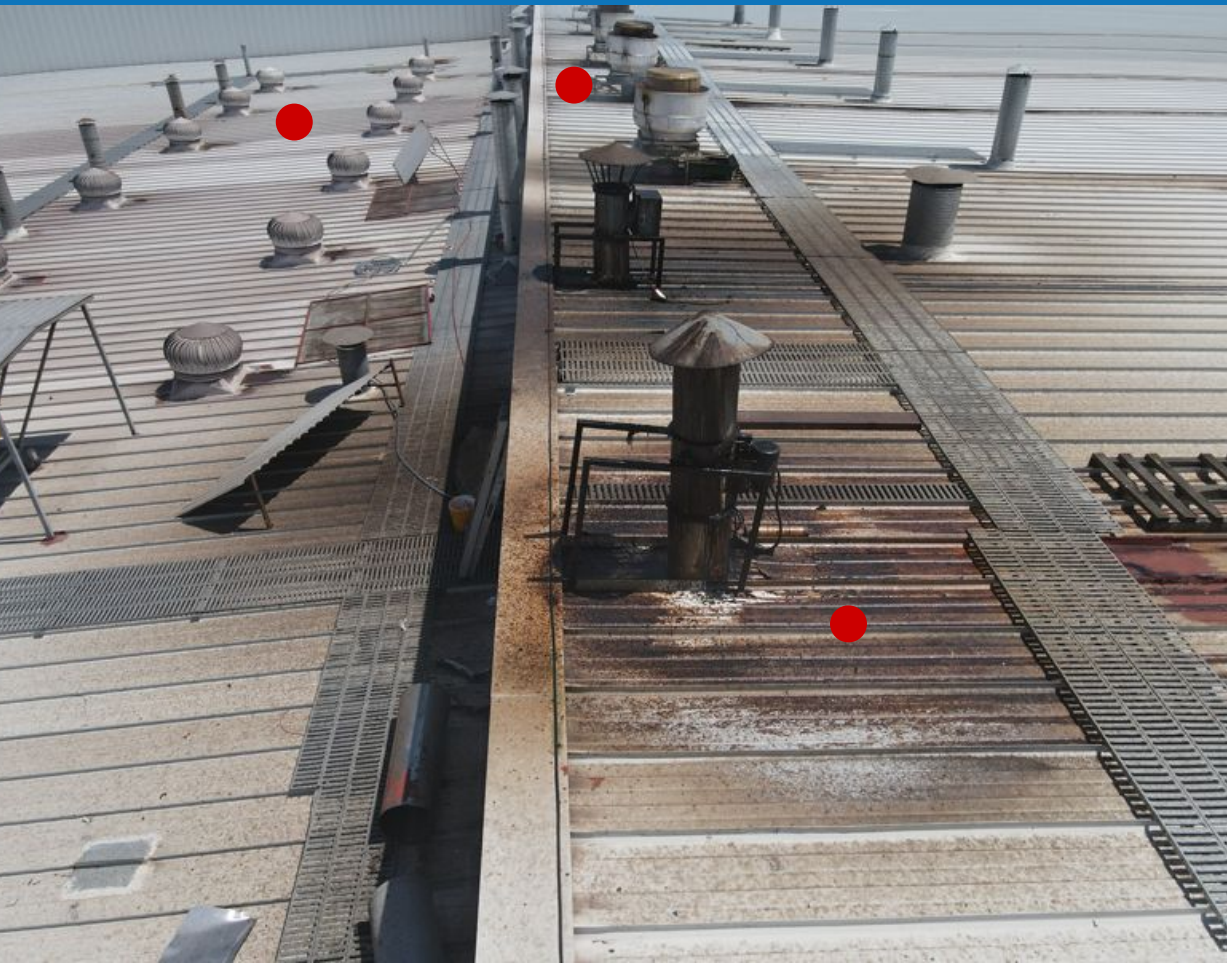
Equipos en Cubierta

Los equipos, al ser elementos ajenos a la cubierta, siempre representan un riesgo latente de filtración al interior, más si los sellos se observan desgastados y sucios. También durante la visita pudimos observar la falta de desviadores en estos equipos, lo que provoca un encharcamiento de agua pluvial como se puede observar en las imágenes. Recomendamos la instalación de desviadores de agua elaborados con lámina para de esta manera evitar los encharcamientos y el agua pueda fluir con mayor libertad, además de sellarlos con selladores de calidad industrial para garantizar su hermeticidad.
