CAMPO FRESCO

PROYECTO MANTENIMIENTO

Análisis de la Problemática

Se realizó un levantamiento técnico el miércoles 16 de agosto de 2023. Durante la visita se recorrió el interior del área identificada como CF y CF-2 además de una visita al comedor. Donde se pudo identificar el sistema constructivo y además nos comentaron los detalles que se tenían actualmente en la cubierta.

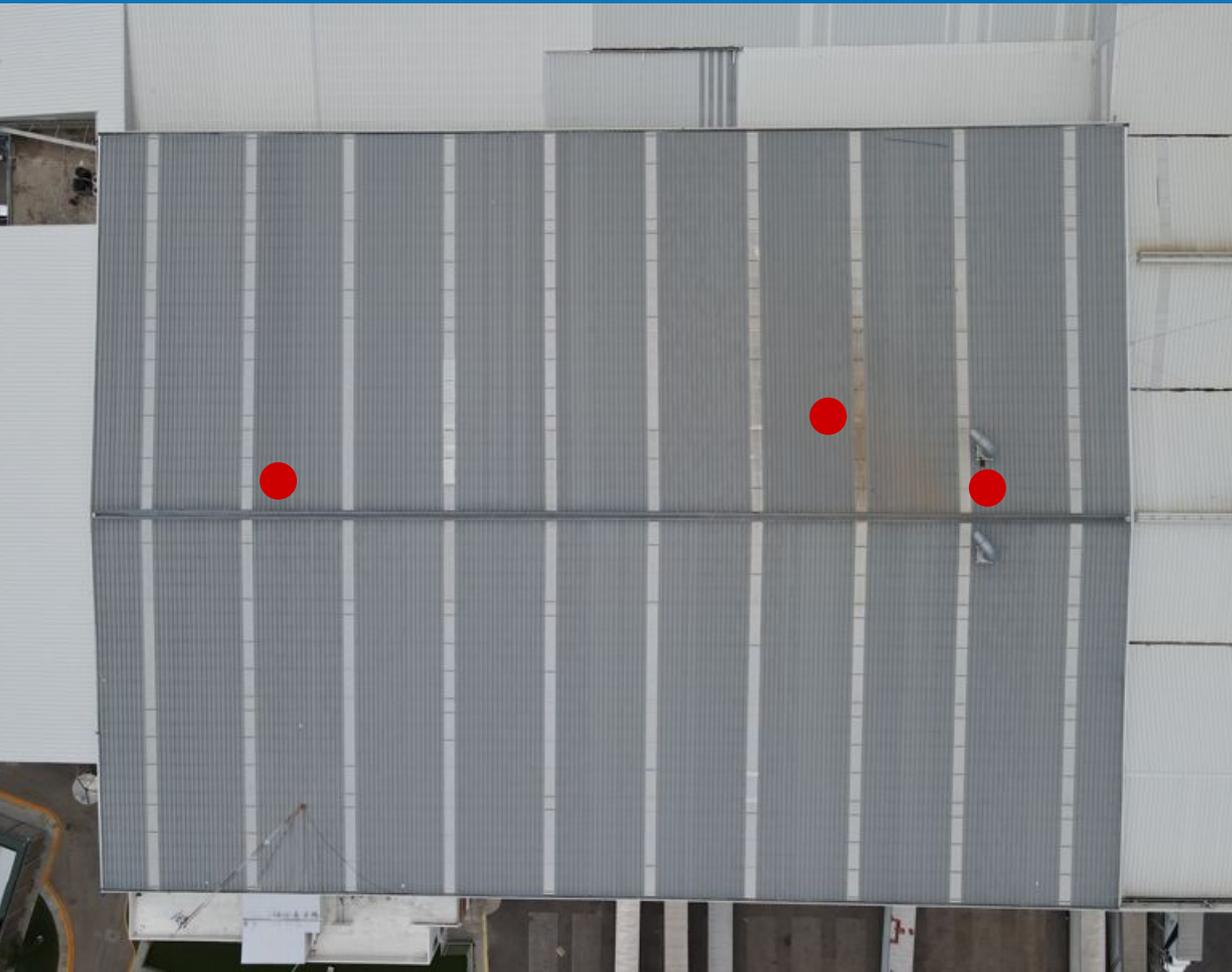
CF (Lámina KR-18)

En esta zona la antigüedad de la cubierta es de más de 10 años por lo cual consideramos un mantenimiento integral a cada uno de los elementos en cubierta más expuestos a filtraciones, que son los elementos de cierre de estas como; Cumbreiras, Molduras Perimetrales y Canaletas. En cada uno de estos aspectos se observan que las uniones de lámina-lámina están desgastadas, con lo cual es necesario volver a colocar un sellado de calidad industrial y de esta manera garantizar unas uniones adecuadas.

Un punto que consideramos importante y que se comentó durante la visita es el tema de las láminas traslúcidas (en las cuales tuvieron un incidente reciente). Por lo que se puede observar con el drone dichas láminas han cumplido su vida útil, lo que provoca que se vuelvan frágiles a la intemperie y que provoca grietas y rupturas, además que sus uniones se desgarran y amplían lo que nos genera que queden “sueltas” en cubierta lo que provoca que se desprendan como en el caso mencionado durante la visita.

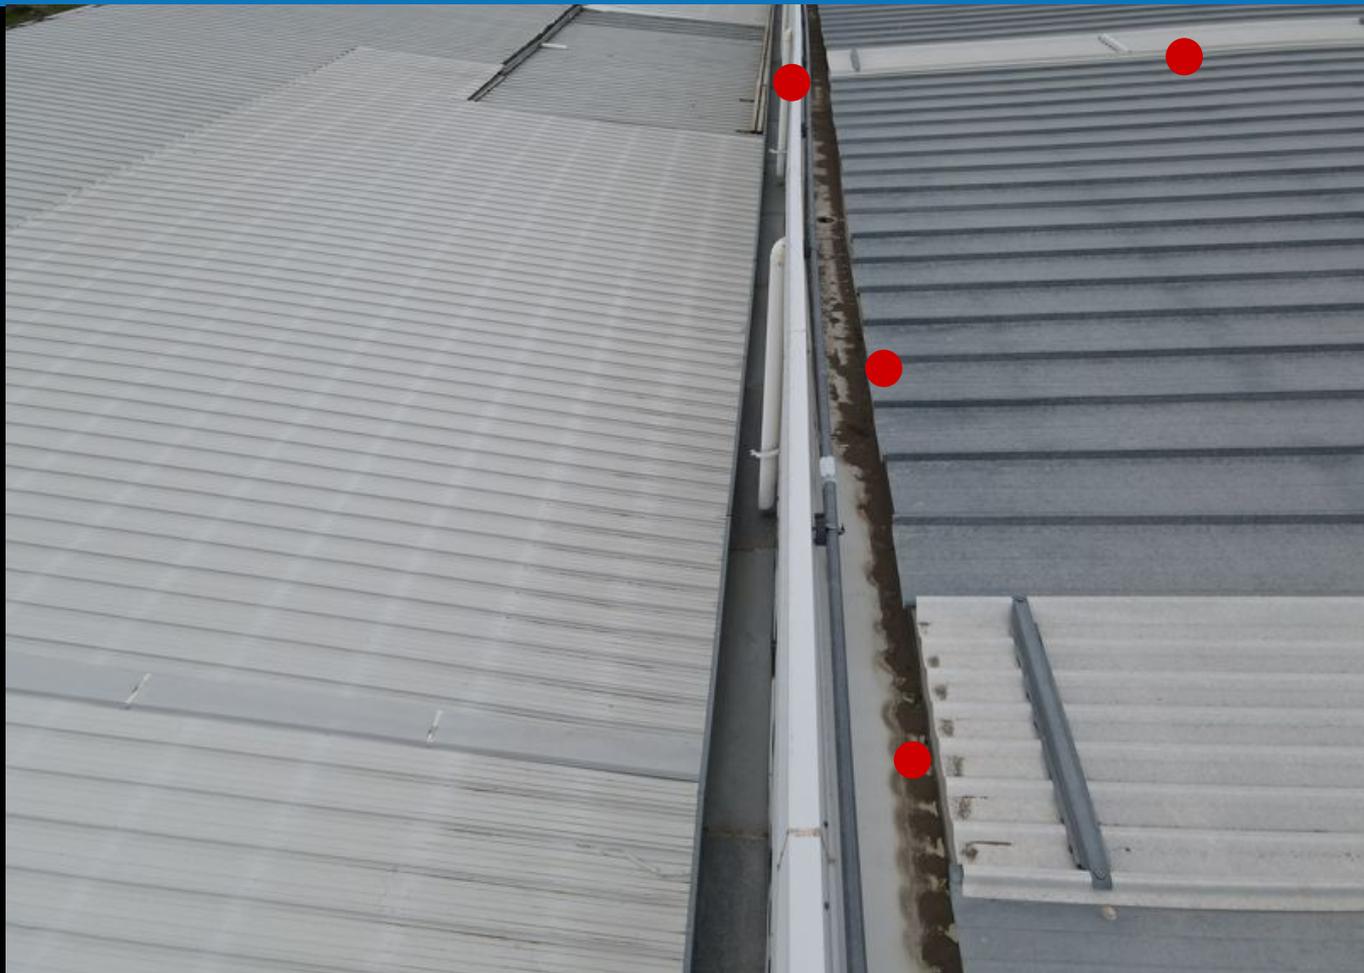
CF (Lámina KR-18)

Si bien se comentó que durante el desprendimiento de lámina se resolvió el problema, durante el vuelo del drone se pudo observar que el perfil no es el correspondiente al tipo de cubierta, lo que ocasiona que existan riegos muy latentes de filtraciones.

Proponemos el cambio total de láminas traslúcidas, ya que dado que la cubierta tiene una antigüedad considerable, es mucho más recomendable cambiar todas las láminas traslúcidas para que tengan la misma garantía y tiempo de vida.

Otro tema que consideramos importante es la elaboración de desviadores de agua para los ductos en la cubierta, porque se puede observar encharcamientos en la cubierta. Con estos desviadores evitaremos que el agua quede estancada dando la fluidez necesaria para de esta manera evitar filtraciones y mayor desgaste en las uniones.

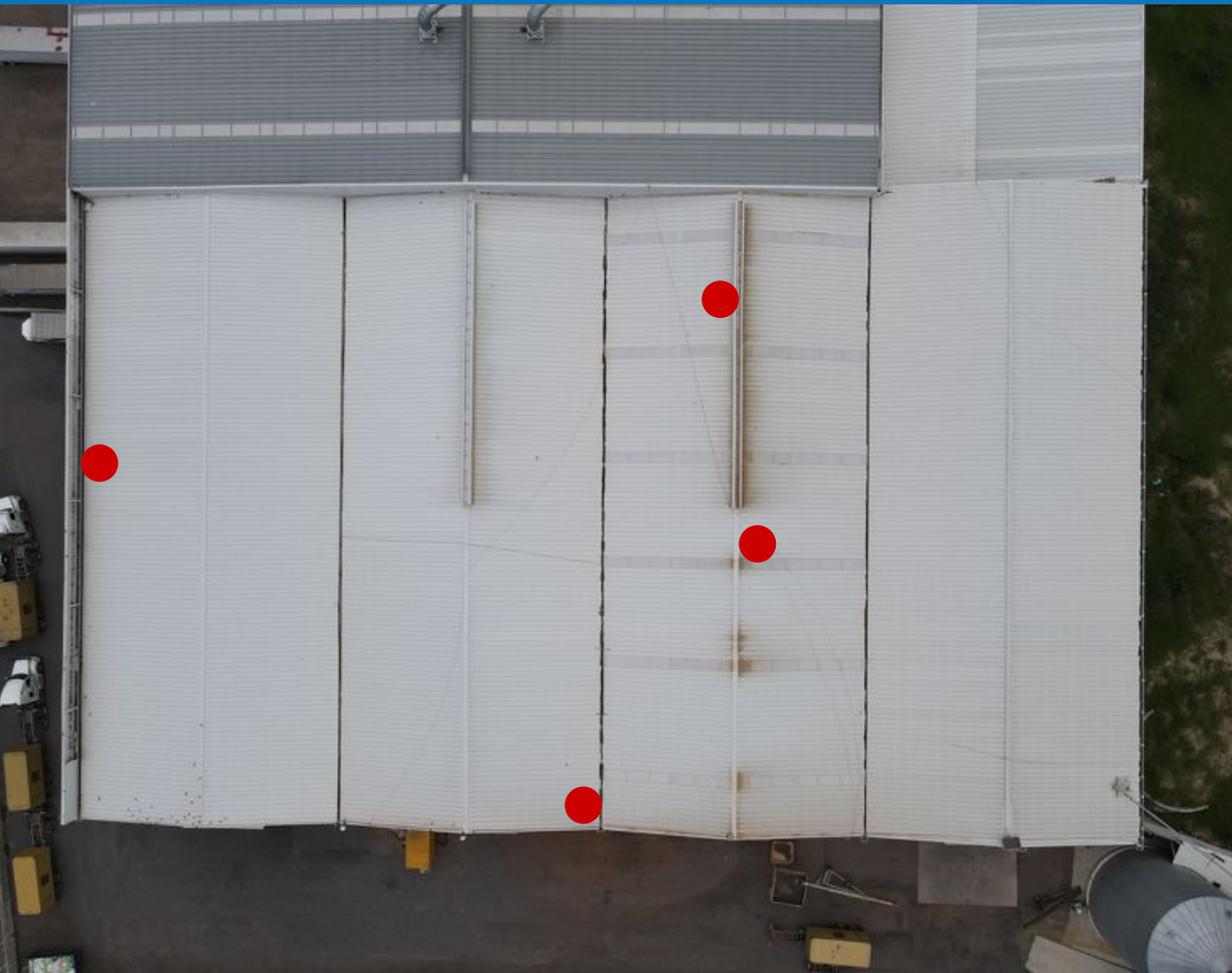
CF 1-4 (Lámina KR-18)

El sellado de los traslapes entre láminas y en la tornillería se observa desgastado y agrietado, todos estos factores a la larga nos representan riesgos de filtración al interior, por lo cual es recomendable un nuevo sellado con sellador de calidad industrial.

Los sellos colocados en sus traslapes de lámina/lámina en la moldura perimetral se encuentran desgastados, ya cumplieron su tiempo de vida útil. En varias secciones se encuentran mal instaladas, ya que está separada la charola de la techumbre. Hay acumulación de humedad en varias secciones y el sellador colocado ya están fisurados y con grietas considerables. Es una sección en la cual hay muchos riesgos de filtración de agua al interior.

Las canaletas presentan contaminación en todo su desarrollo con diversos materiales adheridos. El sellador en los casquillos y bajadas de agua ya cumplió con su tiempo de vida útil y presenta desprendimientos. Esto no permite la libre evacuación del agua pluvial sobre sus bajadas. Recomendamos limpiar y descontaminar toda la superficie de la canaleta, quitar los materiales en mal estado y volverá sellar sus traslapes de lámina/lámina y casquillos con sellador de poliuretano de calidad industrial.

Para estas naves se recomienda un mantenimiento integral atendiendo los siguientes elementos en la cubierta.

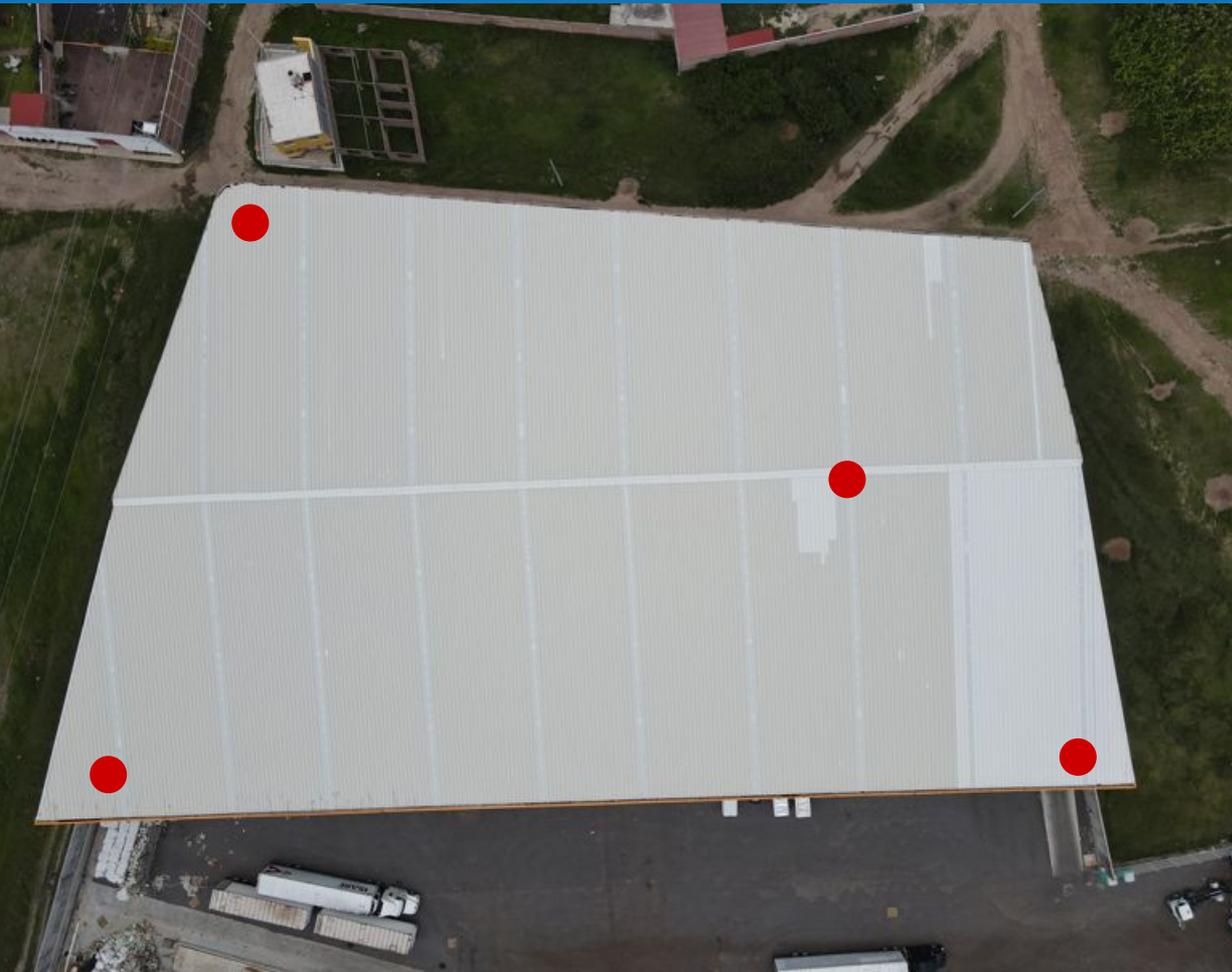
Actualmente, solo la nave CF-2 cuenta con láminas traslúcidas, por el tiempo de la construcción aun cuentan con tiempo de vida, por lo cual solo consideramos necesario un sellado de las láminas para lograr una cubierta libre de filtraciones y de esta manera garantizar y prologar el tiempo de vida de estas.

En el área del comedor nos solicitaron una intervención integral para garantizar una cubierta libre de filtraciones, por lo cual se propone un sellado de molduras perimetrales; limpieza y sellado en canaletas; aplicación de closure interno para el sellado de las uniones Cubierta-fachada y cubierta- canaleta; Sellado total de la tornillería en cubierta y sellado de traslapes lámina-lámina en cubierta. Todos estos conceptos son realizados con material de calidad industrial y con mano de obra especializada, garantizado en todo momento un trabajo profesional.
