PROYECTO MANTENIMIENTO

Análisis de la Problemática

Se realizó un levantamiento técnico el jueves 03 de agosto de 2023. Primeramente, se recorrió la planta por la parte de abajo para identificar el sistema constructivo y poder medir la cantidad de Luxes actuales y así poder tener información clara en para el cambio de láminas traslúcidas.

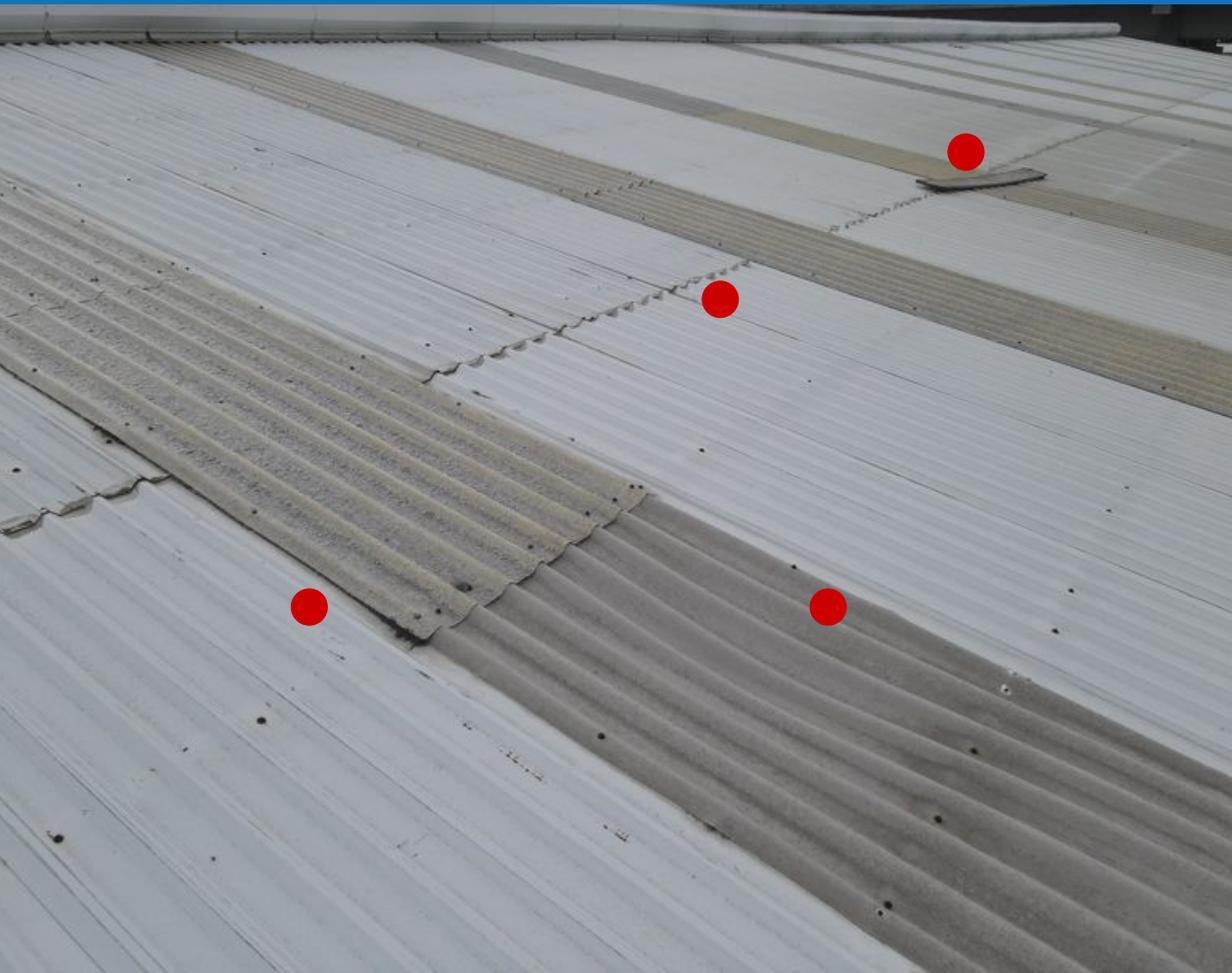
Láminas Traslúcidas

- **Antigüedad:** Las naves actualmente cuenta con mínimo 20 años de antigüedad, por la situación actual de la nave nos indica que las láminas translúcidas han cumplido su vida útil y provoca que sean frágiles al estar en la intemperie y que eso a la larga provoque rupturas o grietas, como las que se observan en las imágenes.

- **Decoloración:** una vez identificado el tipo de material de las láminas translúcidas por la decoloración del material, nos damos cuenta del paso del tiempo, lo que nos indica que han cumplido con su vida útil.

- **Deformaciones:** al estar a la intemperie con constante exposición al sol, lluvia y otros agentes, las láminas se van deformando, por lo cual se desprende de las uniones que las mantienen en cubierta, lo que genera que exista un riesgo latente de filtración al interior de la nave.

- **Afloramiento** del producto, una señal inequívoca que nos indica que el producto ha cumplido con su vida útil es la visibilidad de la fibra de vidrio a través de pequeños filamentos observables a simple vista, esto nos indica que la lámina se va desgastando, haciéndola cada vez más delgada, lo que en un futuro puede provocar, astillamientos, perforaciones o en casos extremos la ruptura total de la lámina.

Los puntos que se consideraron para el cambio de láminas translúcidas son los siguientes:

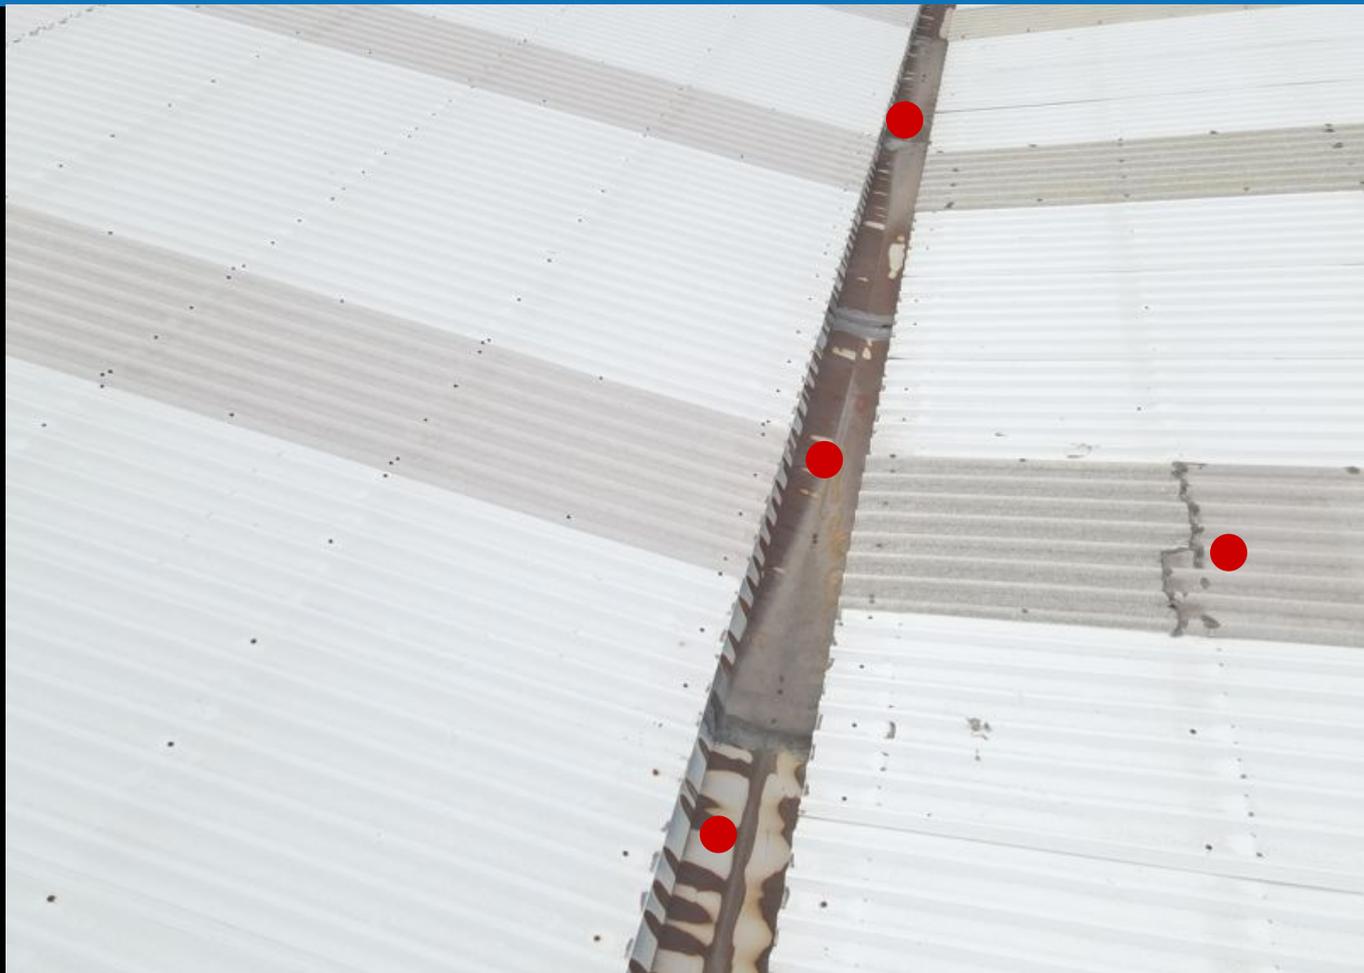
Canaletas

Durante nuestra visita llamó especialmente nuestra atención el estado actual de las canaletas; se observan muy oxidadas y algunos traslapes rotos y desgastados, recomendamos realizar un cambio a corto plazo para no tener ingreso de agua a la planta y que genere un problema mayor.
