FLEXITECH

PROYECTO MANTENIMIENTO

Análisis de la Problemática

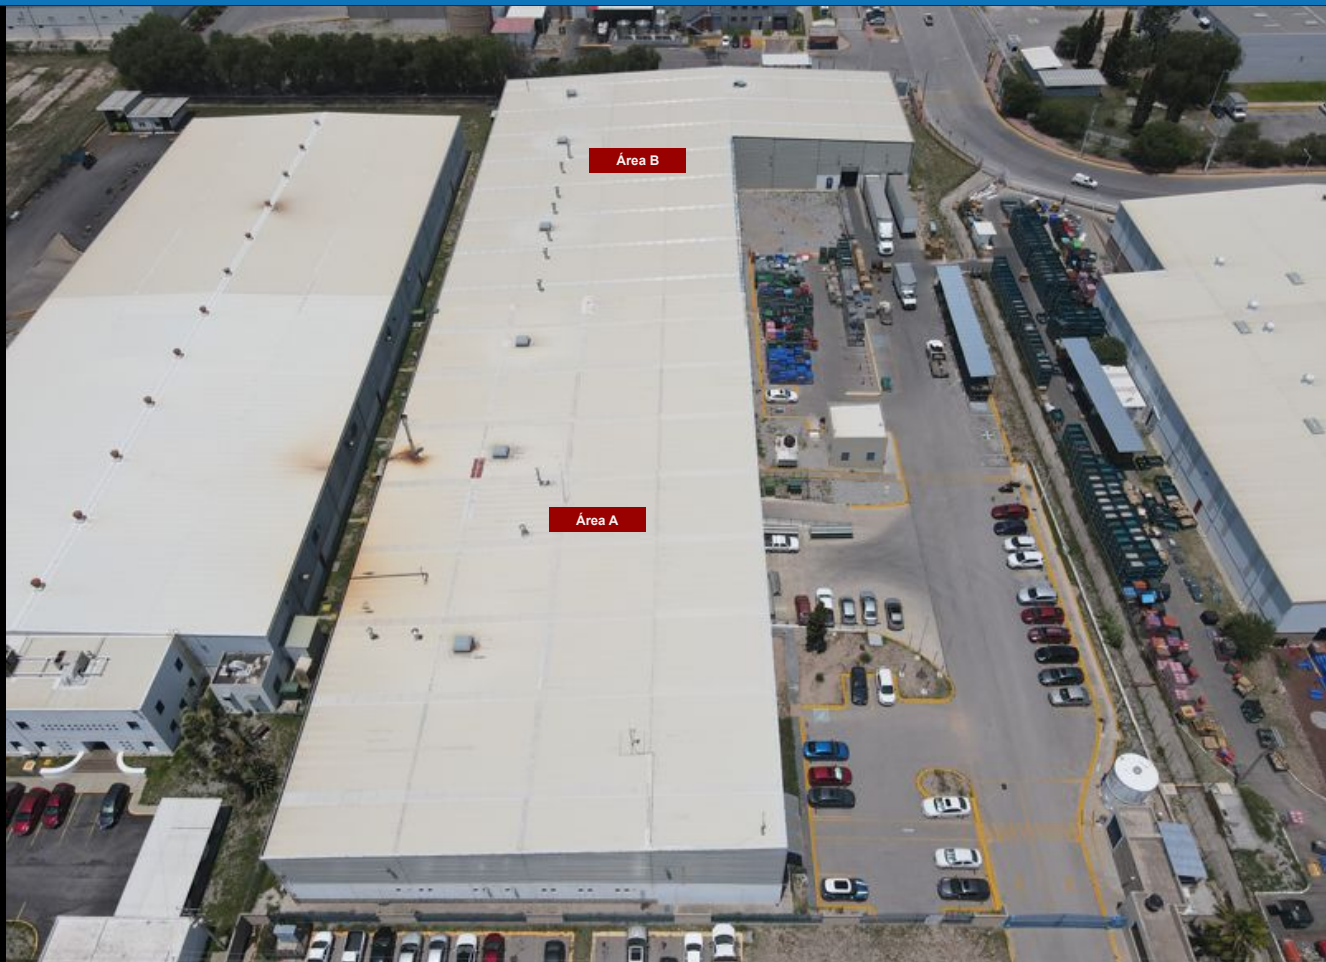
A continuación, se expondrán dichos hallazgos, así como la propuesta de solución para el tema de filtraciones. Primeramente, se dividió la cubierta en dos secciones, tanto por su tiempo de vida como por el tipo de panel que se encuentra en la cubierta, en el layout se podrá identificar las zonas mencionadas.
