# NISSHA

## PROYECTO MANTENIMIENTO

## Análisis de la Problemática

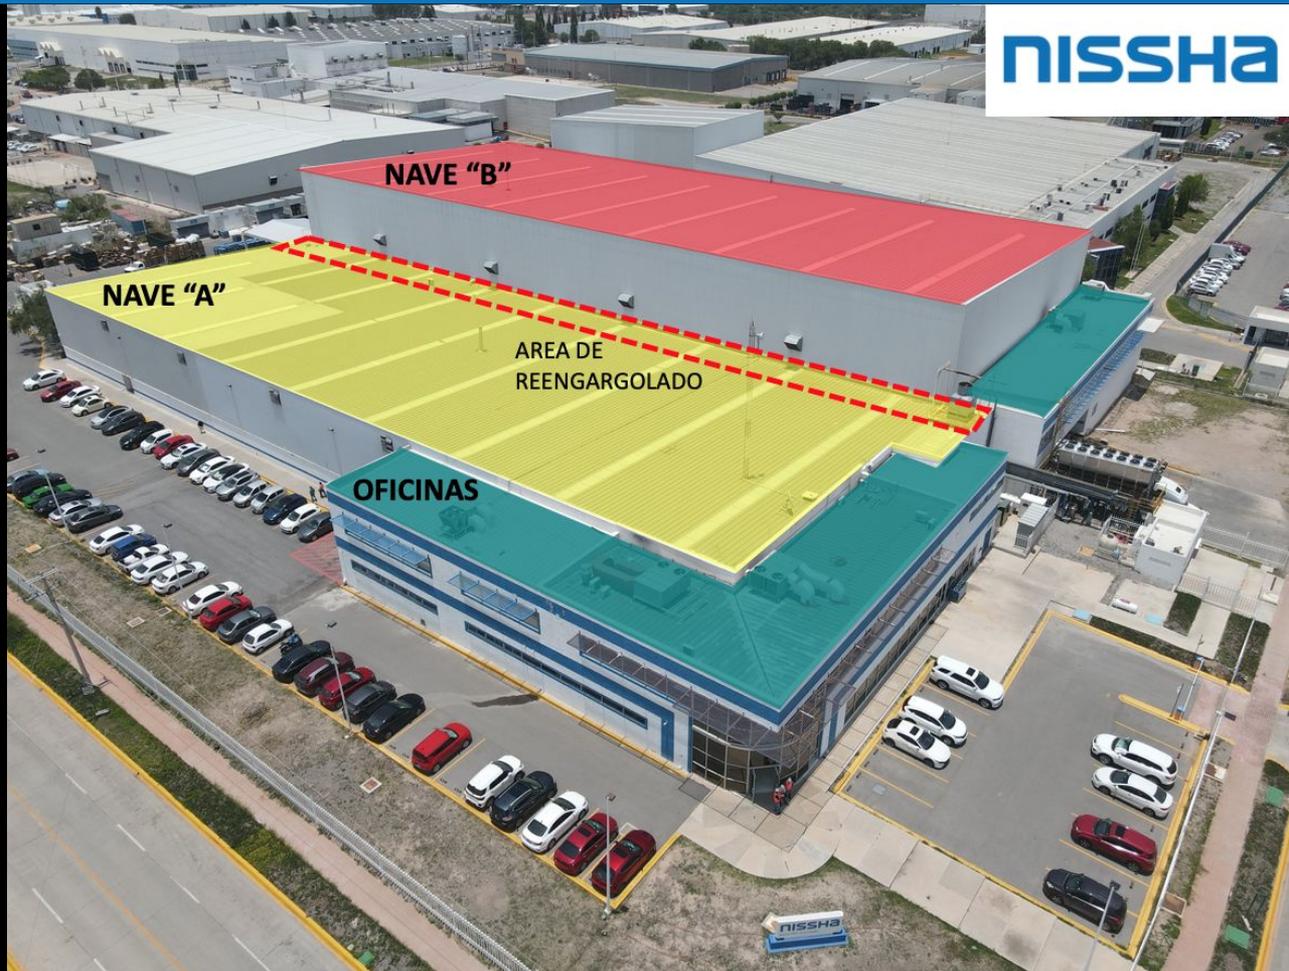
Las principales áreas afectadas que nos indicaron se ubican en las canaletas y el área circundante, durante la visita y corroborado con las fotografías se puede identificar un detalle en la fabricación de la estructura que nos provoca no tener una pendiente continua para poder desalojar el agua correctamente, esto viene dado porque el strut que soporta la canaleta ¡se encuentra recto y no continua con la pendiente que tiene la cubierta, provocando de esta manera un estancamiento en el último monten; este fenómeno se observa (aunque en menor medida) también en la cumbre de la nave, lo que nos indica que tanto la columna de inicio como la final de la nave, tiene ese detalle!

Otro punto para considerar es el tema de los traslúcidos, ya que son de mala calidad, lo que aunado con el calor; del ambiente y de la lámina galvanizada, provoca deformaciones que a la larga generan riesgo de filtraciones al interior de esta.

En busca de garantizar cubiertas limpias y libres de goteras, además de dar solución a los problemas presentados (de canaleta y acrílicos), se propone realizar un mantenimiento integral correctivo en los elementos que suelen tener desgaste, un cambio de láminas traslúcidas por unas de calidad adecuada (duración de más de 18 años) y una revisión y re-engargolado en el área de canaleta con detalles encontrados, para de esta manera mitigar las filtraciones.
