ONNERA

PROYECTO MANTENIMIENTO

Análisis de la Problemática

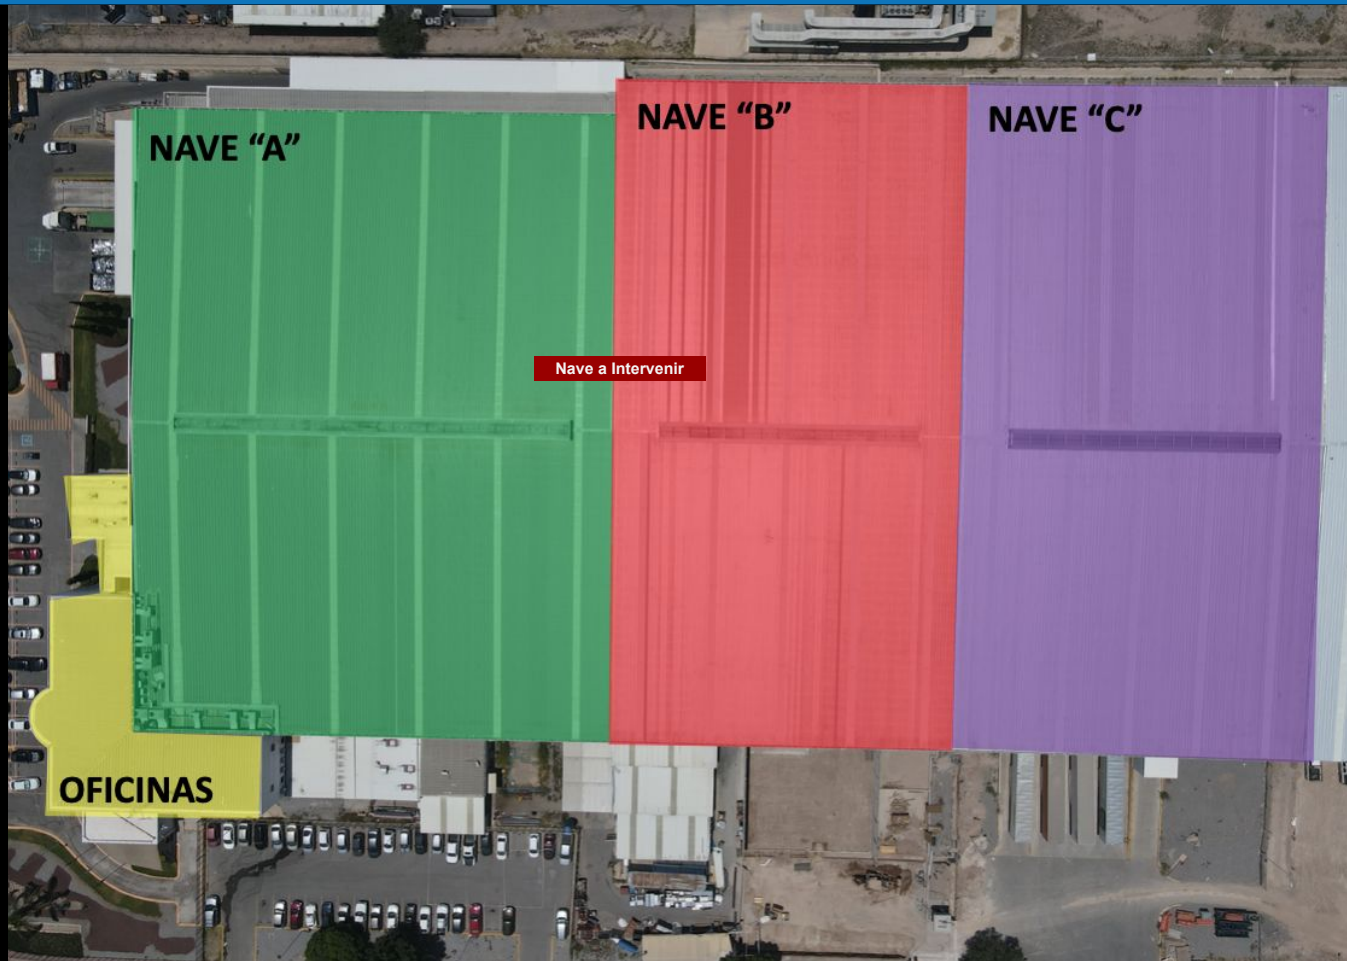
Se realizó un levantamiento técnico el día 21 de junio de 2023. El personal de ONNERA nos indicó las principales áreas donde tienen filtraciones y las identificamos en diferentes áreas, las cuales indicamos en el layout adjunto.

En la nave principal la cubierta a intervenir se dividió en tres partes (separadas por el año de fabricación) siendo la nave "A" las más antiguas (alrededor de 20 años) mientras que la nave "C" la más reciente (alrededor de 4 años); además se identificó un área diferente para las oficinas.
