TOSTADAS CHARRAS

PROYECTO MANTENIMIENTO

Análisis de la Problemática

Se realizó un levantamiento técnico el día 06 de julio de 2023. Dicha visita se realizó en compañía del personal de la planta que nos apoyó para identificar el área a intervenir que está indicada en el layout adjunto.

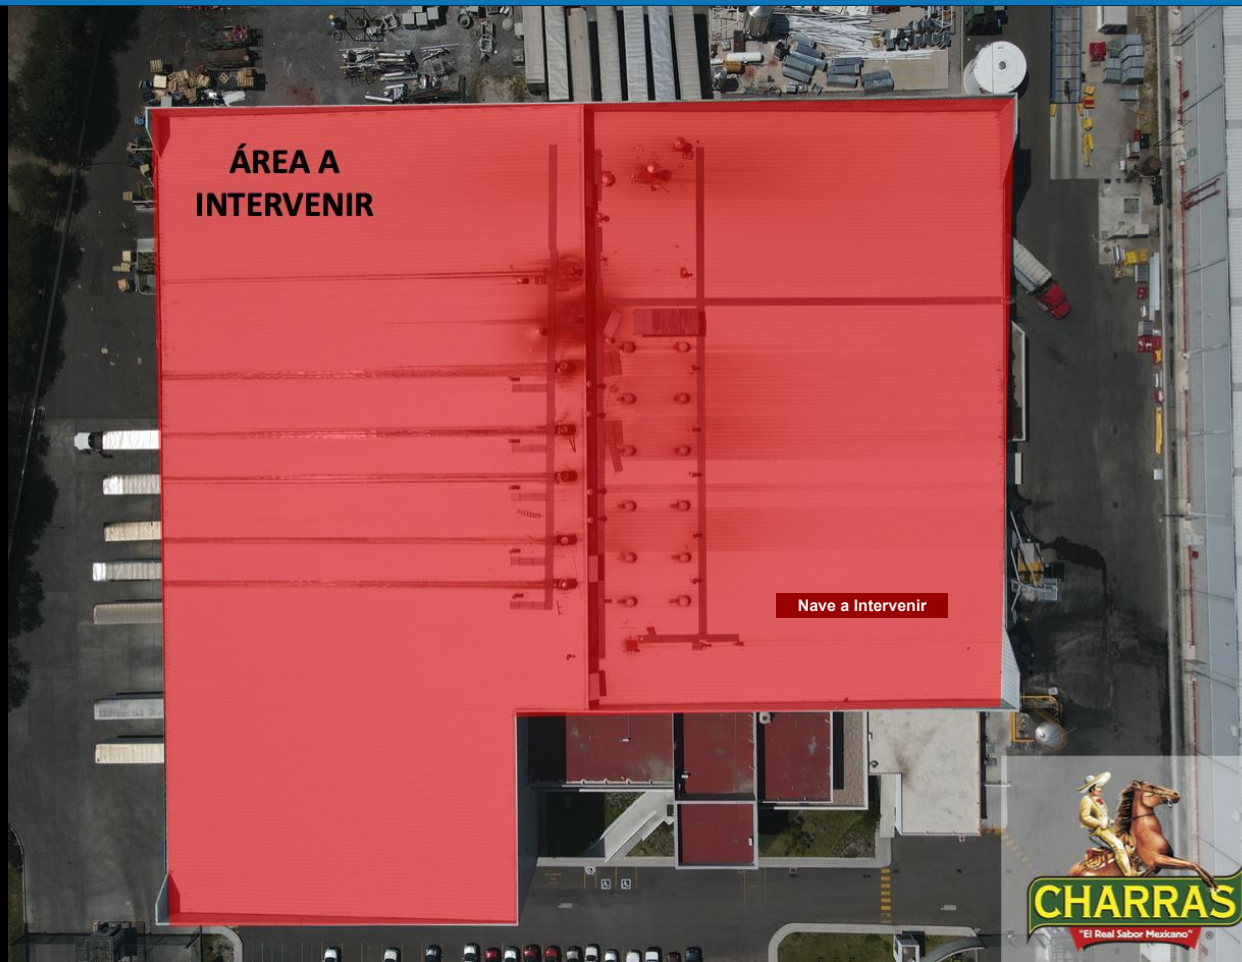
El sellado de los traslapes entre láminas y en la tornillería se observa desgastado y agrietado, todos estos factores a la larga nos representan riesgos de filtración al interior, por lo cual es recomendable un nuevo sellado con sellador de calidad industrial.
