CAMPO FRESCO

PROYECTO MANTENIMIENTO

Análisis de la Problemática

Se realizó un levantamiento técnico el miércoles 16 de agosto de 2023. Durante la visita se recorrió el interior del área identificada como CF y CF-2 además de una visita al comedor. Donde se pudo identificar el sistema constructivo y además nos comentaron los detalles que se tenían actualmente en la cubierta.

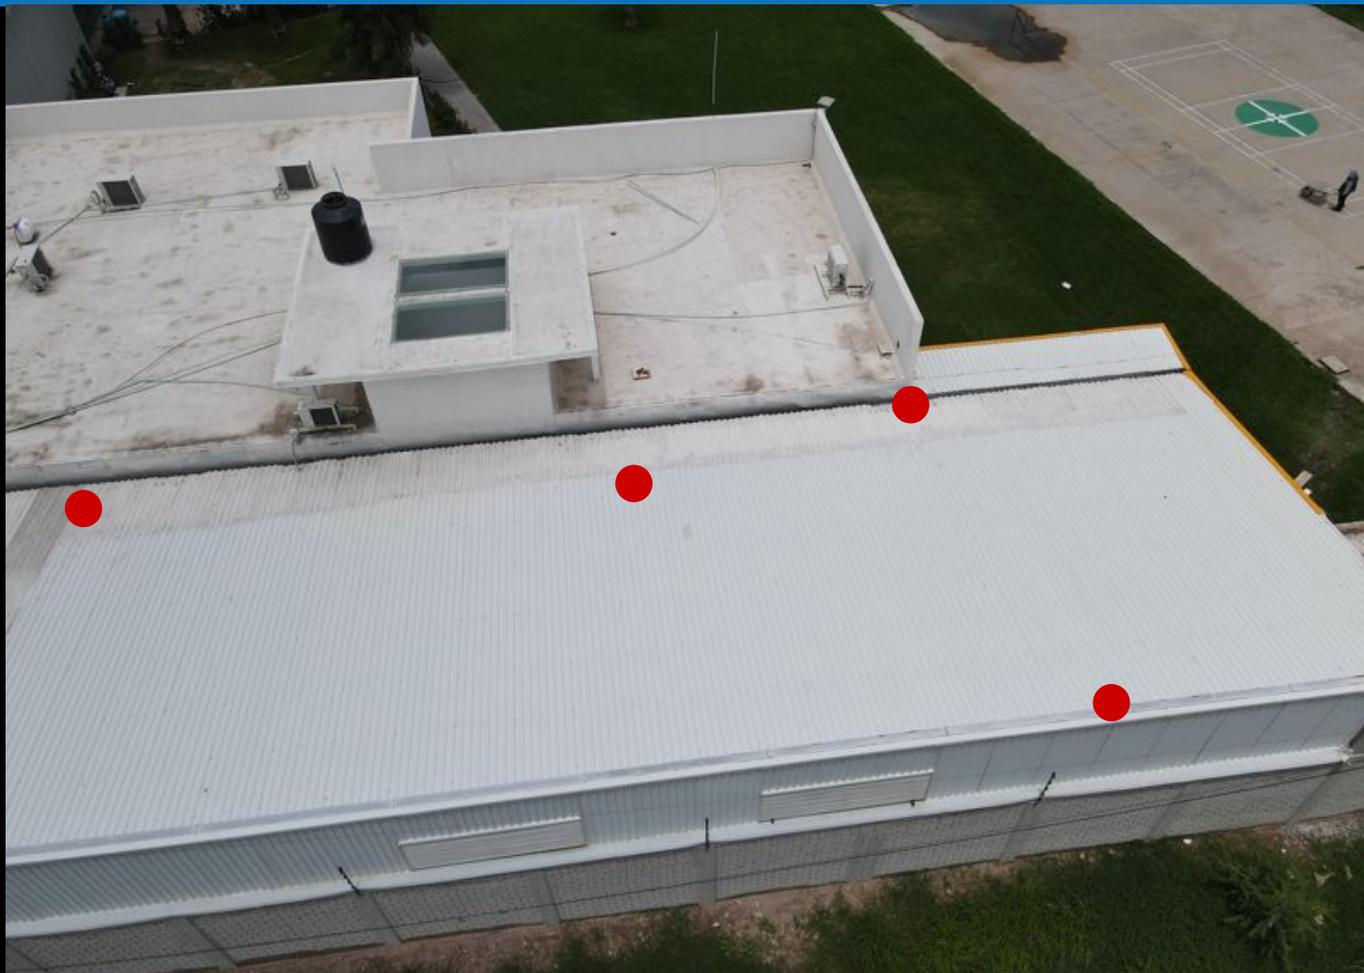
Actualmente, solo la nave CF-2 cuenta con láminas translúcidas, por el tiempo de la construcción aun cuentan con tiempo de vida, por lo cual solo consideramos necesario un sellado de las láminas para lograr una cubierta libre de filtraciones y de esta manera garantizar y prologar el tiempo de vida de estas.

En el área del comedor nos solicitaron una intervención integral para garantizar una cubierta libre de filtraciones, por lo cual se propone un sellado de molduras perimetrales; limpieza y sellado en canaletas; aplicación de closure interno para el sellado de las uniones Cubierta- fachada y cubierta- canaleta; Sellado total de la tornillería en cubierta y sellado de traslapes lámina-lámina en cubierta. Todos estos conceptos son realizados con material de calidad industrial y con mano de obra especializada, garantizado en todo momento un trabajo profesional.
